# TILSTANDSRAPPORT

H.C. Andersens Vej 63 - 8230 Åbyhøj

**LØBENUMMER:** H-26-02992-0002

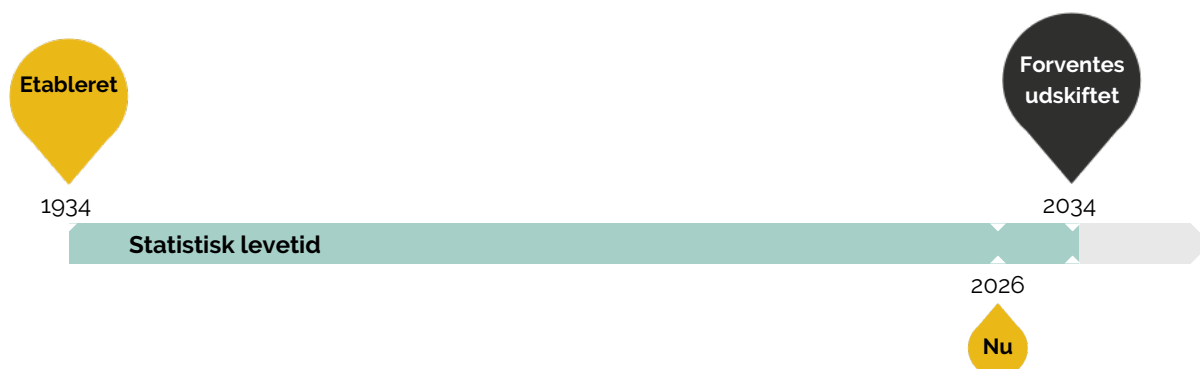
### Tagbelægning - Røde vingetagsten

Tagbelægninger med mos og alger er ikke unormale. Tegltage tager normalt ikke skade af dette, men ved store mængder af mos er der risiko for at tagvandet ikke kan løbe hurtigt nok af, hvorved der via samlinger kan trække vand ind i tagkonstruktionen. Ved en eventuel afrensning af mos, skal man sikre sig, at taget kan holde til det. Det er vigtigt at vedligeholde den indvendige mørtel (understrykning) og den eventuelle udvendige mørtel (overstrykning), så samlingerne mellem tagstenene forbliver tætte.
