# TILSTANDSRAPPORT

Bygvænget 3 - 5500 Middelfart

**LØBENUMMER:** H-25-04188-0354

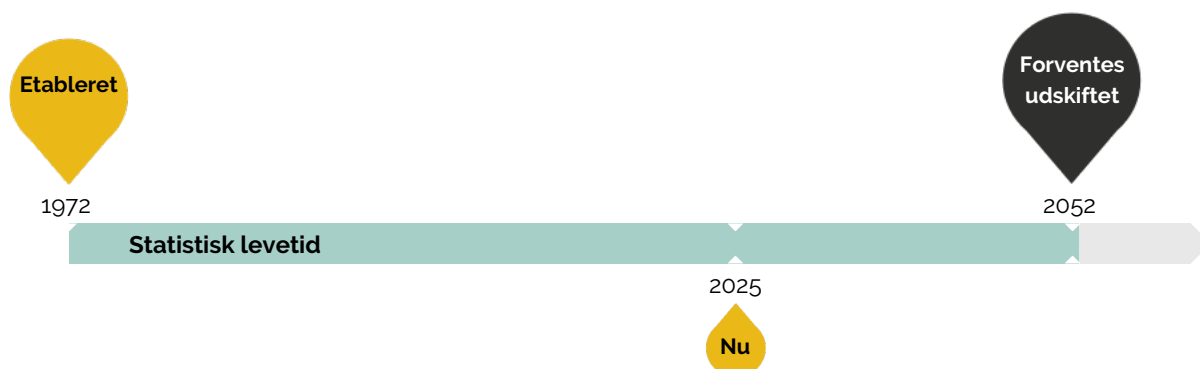
### Tagbelægning - Eternitbølgeplader med asbest

Tagbelægninger med mos og alger er ikke unormale. Bølgeeternitplader tager normalt ikke skade af dette, men ved store mængder af mos er der risiko for, at tagvandet ikke kan løbe hurtigt nok af, hvorved der via samlinger kan trække vand ind i tagkonstruktionen. Ved en eventuel afrensning af mos skal det sikres, at taget kan holde til det. En malerbehandling af eternit forlænger normalt ikke tagbelægningens levetid, men kan ændre på tagets ventilation, så det bliver for tæt.
