TILSTANDSRAPPORT

Nørrevej 17A - 3730 Nexø

LØBENUMMER: H-26-04360-0129

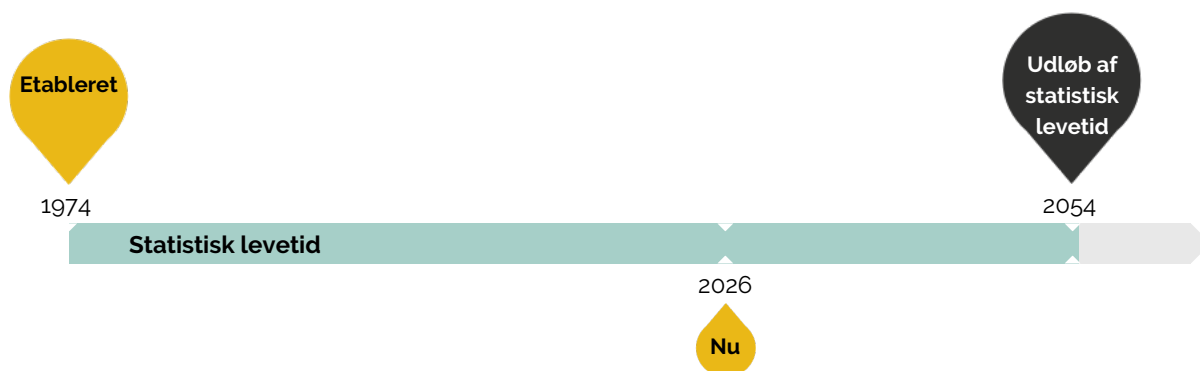
BYGNINGER I TILSTANDSRAPPORTEN

Litra	Anvendelse	Opført	Bebygget areal m2		Etager udover kælder	Udnyttet tagetage m2	Brutto etageareal m2	
			Total	Kælder			Bolig	Erhverv
A	Beboelse	1974	112	-	1	-	112	-
B	Garage	1000	32	-	1	-	-	-
C	Udhus	1000	15	-	1	-	-	-
