# TILSTANDSRAPPORT

Slagelsevej 70 - 4700 Næstved

**LØBENUMMER:** H-25-02986-0347

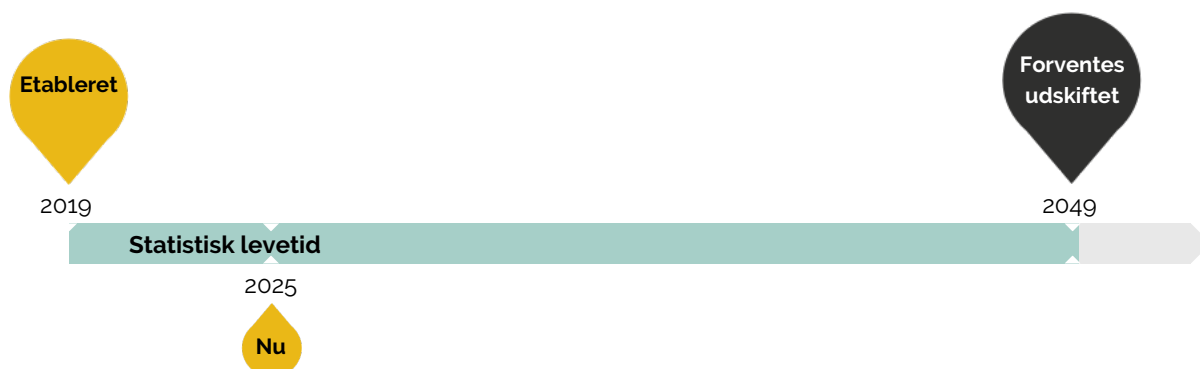
### Tagbelægning - Eternitbølgeplader uden asbest

Tagbelægninger med mos og alger er ikke unormale. Bølgeeternitplader tager normalt ikke skade af dette, men ved store mængder af mos er der risiko for, at tagvandet ikke kan løbe hurtigt nok af, hvorved der via samlinger kan trække vand ind i tagkonstruktionen. Ved en eventuel afrensning af mos, skal det sikres, at taget kan holde til det. En malerbehandling af eternit forlænger normalt ikke tagbelægningens levetid, men kan ændre på tagets ventilation, så det bliver for tæt.
