# TILSTANDSRAPPORT

Storholmen 6, Svingelbjerg - 9640 Farsø

**LØBENUMMER:** H-24-04155-0063

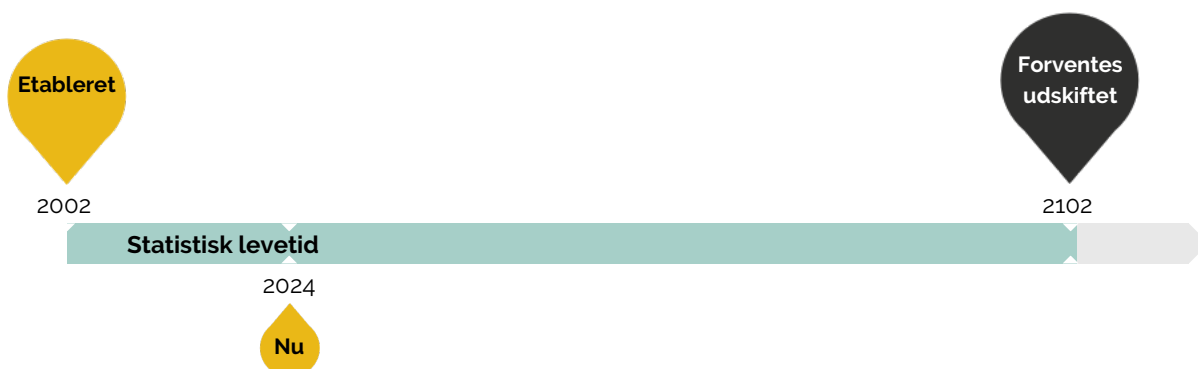
### Tagbelægning - Røde vingetagsten

Tagbelægninger med mos og alger er ikke unormale. Tegltage tager normalt ikke skade af dette, men ved store mængder af mos er der risiko for at tagvandet ikke kan løbe hurtigt nok af, hvorved der via samlinger kan trække vand ind i på undertaget. Undertaget kan ikke holde til vedvarende fugt, og skader skal derfor udbedres snarest muligt. Ved en eventuel afrensning af mos, skal man sikre sig, at taget kan holde til det.
