# TILSTANDSRAPPORT

Hyldemosevej 6, Hammershøj - 8830 Tjele

**LØBENUMMER:** H-26-02372-0262

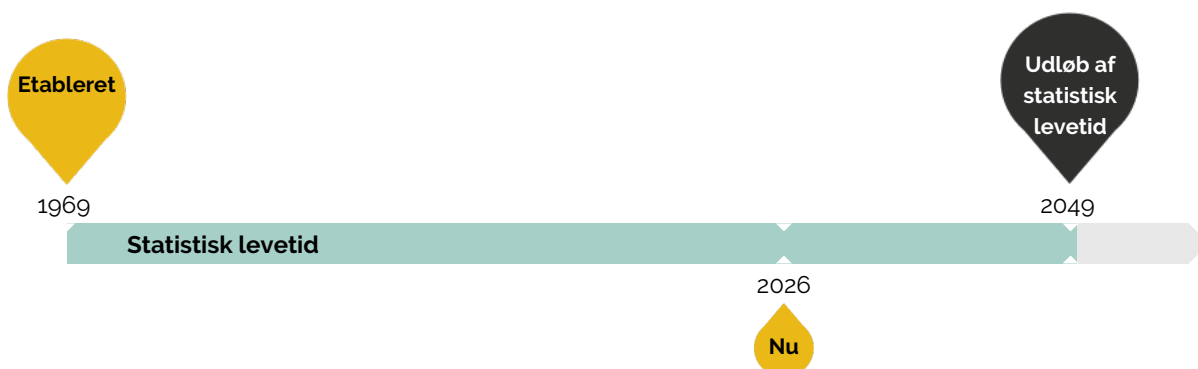
### Tagbelægning - Eternitbølgeplader med asbest

Tagbelægninger med mos og alger er ikke unormale. Bølgeeternitplader tager normalt ikke skade af dette, men ved store mængder af mos er der risiko for, at tagvandet ikke kan løbe hurtigt nok af, hvorved der via samlinger kan trække vand ind i tagkonstruktionen. Ved en eventuel afrensning af mos skal det sikres, at taget kan holde til det. En malerbehandling af eternit forlænger normalt ikke tagbelægningens levetid, men kan ændre på tagets ventilation, så det bliver for tæt.
