# TILSTANDSRAPPORT

Priorsløkkevej 58 - 8700 Horsens

**LØBENUMMER:** H-26-04302-0413

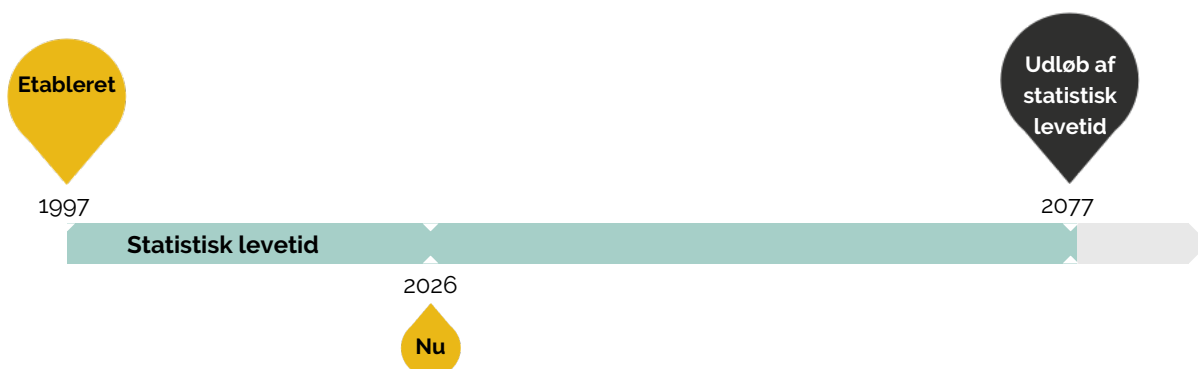
### Tagbelægning - Betontagsten

Tagbelægninger med mos og alger er ikke unormale. Betontagsten tager normalt ikke skade af mos, men ved store mængder af mos kan tagvandet ikke løbe hurtigt nok af, hvorved der via samlinger kan trække vand ind på undertaget. Undertaget tåler ikke vedvarende fugt, og skader skal derfor udbedres snarest muligt. Ved en eventuel afrensning af mos, skal man sikre sig, at taget kan holde til det.
