# TILSTANDSRAPPORT

Engvej 5B - 2625 Vallensbæk

**LØBENUMMER:** H-26-02989-0158

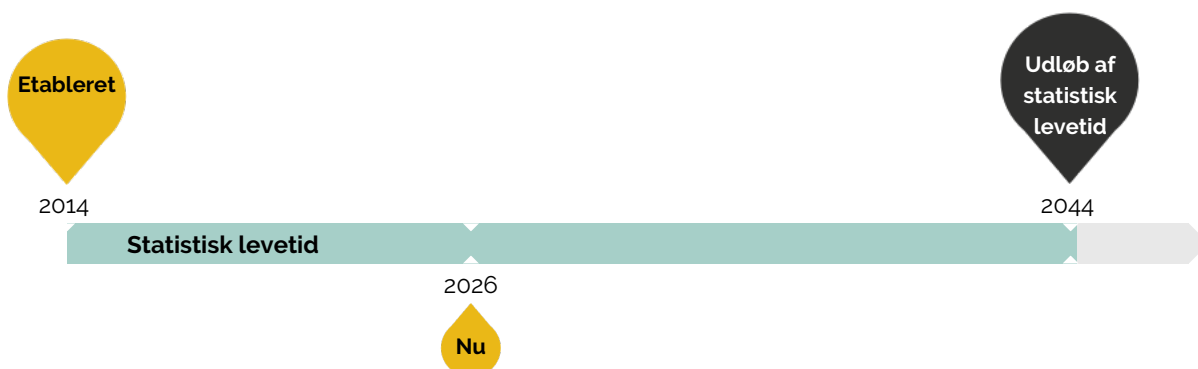
### Tagbelægning - Eternitbølgeplader uden asbest

Tagbelægninger med mos og alger er ikke unormale. Bølgeeternitplader tager normalt ikke skade af dette, men ved store mængder af mos er der risiko for, at tagvandet ikke kan løbe hurtigt nok af, hvorved der via samlinger kan trække vand ind i tagkonstruktionen. Ved en eventuel afrensning af mos, skal det sikres, at taget kan holde til det. En malerbehandling af eternit forlænger normalt ikke tagbelægningens levetid, men kan ændre på tagets ventilation, så det bliver for tæt.
