# TILSTANDSRAPPORT

Kirsebærvej 10 - 4720 Præstø

**LØBENUMMER:** H-25-04279-0188

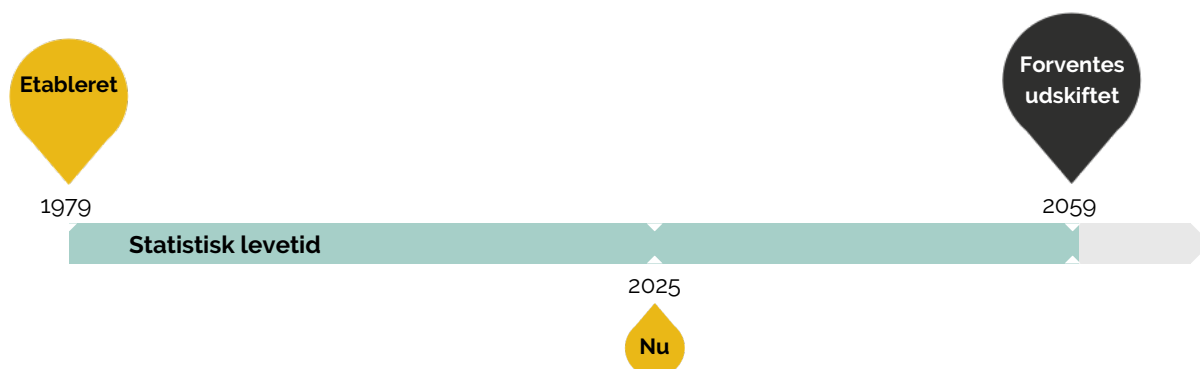
### Tagbelægning - Betontagsten

Tagbelægninger med mos og alger er ikke unormale. Betontagsten tager normalt ikke skade af dette, men ved store mængder af mos er der risiko for at tagvandet ikke kan løbe hurtigt nok af, hvorved der via samlinger kan trække vand ind i tagkonstruktionen. Ved en eventuel afrensning af mos, skal det sikres, at taget kan holde til det. Samlingerne mellem tagstenene er udført med limede nylonfibre, som sikrer god ventilation og tæthed.
