# TILSTANDSRAPPORT

Lauritz Larsens Vej 22, Lendemarke - 4780 Stege

**LØBENUMMER:** H-25-02986-0379

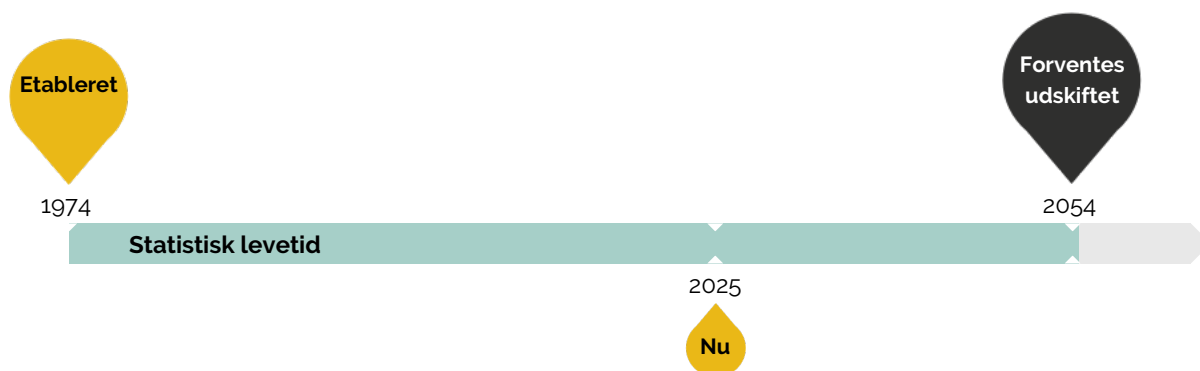
### Tagbelægning - Eternitbølgeplader med asbest

Tagbelægninger med mos og alger er ikke unormale. Bølgeeternitplader tager normalt ikke skade af dette, men ved store mængder af mos er der risiko for, at tagvandet ikke kan løbe hurtigt nok af, hvorved der via samlinger kan trække vand ind i tagkonstruktionen. Ved en eventuel afrensning af mos skal det sikres, at taget kan holde til det. En malerbehandling af eternit forlænger normalt ikke tagbelægningens levetid, men kan ændre på tagets ventilation, så det bliver for tæt.
