# TILSTANDSRAPPORT

Havrebakken 13, Grejs - 7100 Vejle

**LØBENUMMER:** H-25-02512-0125

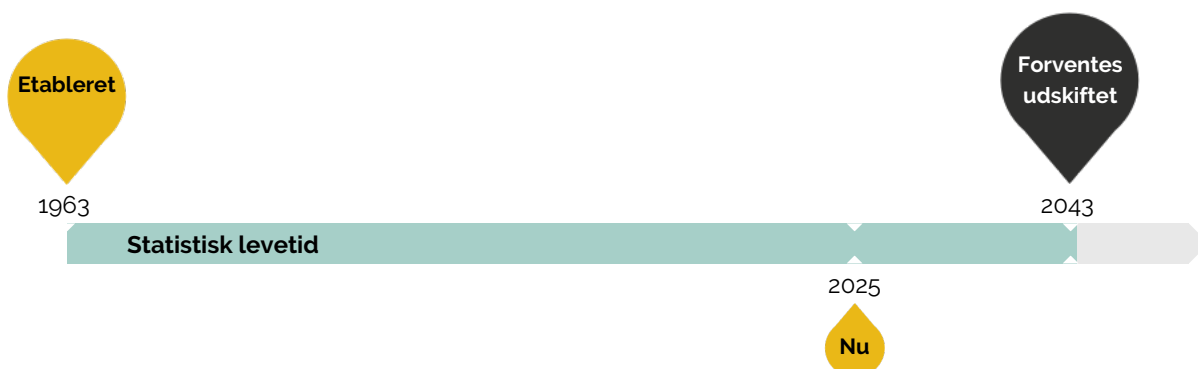
### Tagbelægning - Eternitbølgeplader med asbest

Tagbelægninger med mos og alger er ikke unormale. Bølgeeternitplader tager normalt ikke skade af dette, men ved store mængder af mos er der risiko for, at tagvandet ikke kan løbe hurtigt nok af, hvorved der via samlinger kan trække vand ind i tagkonstruktionen. Ved en eventuel afrensning af mos skal det sikres, at taget kan holde til det. En malerbehandling af eternit forlænger normalt ikke tagbelægningens levetid, men kan ændre på tagets ventilation, så det bliver for tæt.
