# TILSTANDSRAPPORT

Nautrup 2 - 6100 Haderslev

**LØBENUMMER:** H-25-04075-0234

Stuehus til nedlagt landbrug

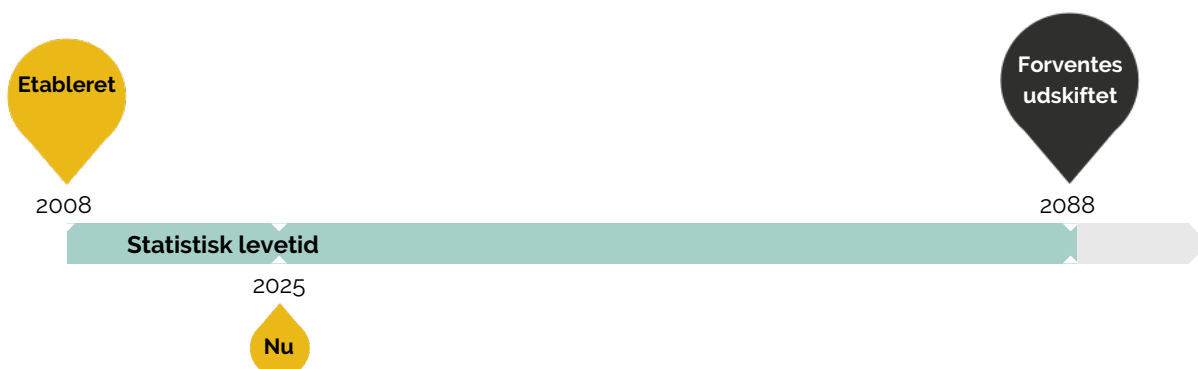
### Tagbelægning - Betontagsten

Tagbelægninger med mos og alger er ikke unormale. Betontagsten tager normalt ikke skade af mos, men ved store mængder af mos kan tagvandet ikke løbe hurtigt nok af, hvorved der via samlinger kan trække vand ind på undertaget. Undertaget tåler ikke vedvarende fugt, og skader skal derfor udbedres snarest muligt. Ved en eventuel afrensning af mos, skal man sikre sig, at taget kan holde til det.
