# TILSTANDSRAPPORT

Røllikevej 6 - 6430 Nordborg

**LØBENUMMER:** H-26-04318-0324

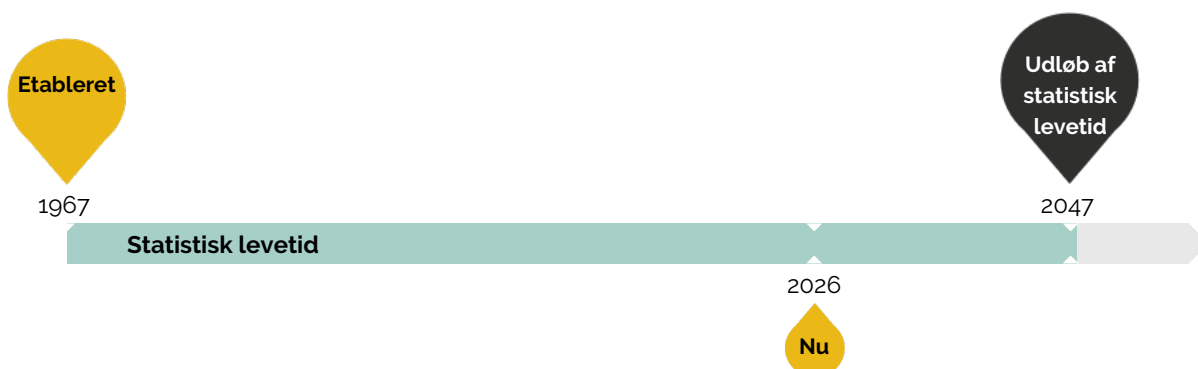
### Tagbelægning - Eternitbølgeplader med asbest

Tagbelægninger med mos og alger er ikke unormale. Bølgeeternitplader tager normalt ikke skade af dette, men ved store mængder af mos er der risiko for, at tagvandet ikke kan løbe hurtigt nok af, hvorved der via samlinger kan trække vand ind i tagkonstruktionen. Ved en eventuel afrensning af mos skal det sikres, at taget kan holde til det. En malerbehandling af eternit forlænger normalt ikke tagbelægningens levetid, men kan ændre på tagets ventilation, så det bliver for tæt.
