## ENERGIMÆRKNINGSRAPPORT

ENERGIMÆRKE OG FORSLAG TIL ENERGIFORBEDRINGER

Mulvadvej 11  
6740 Bramming

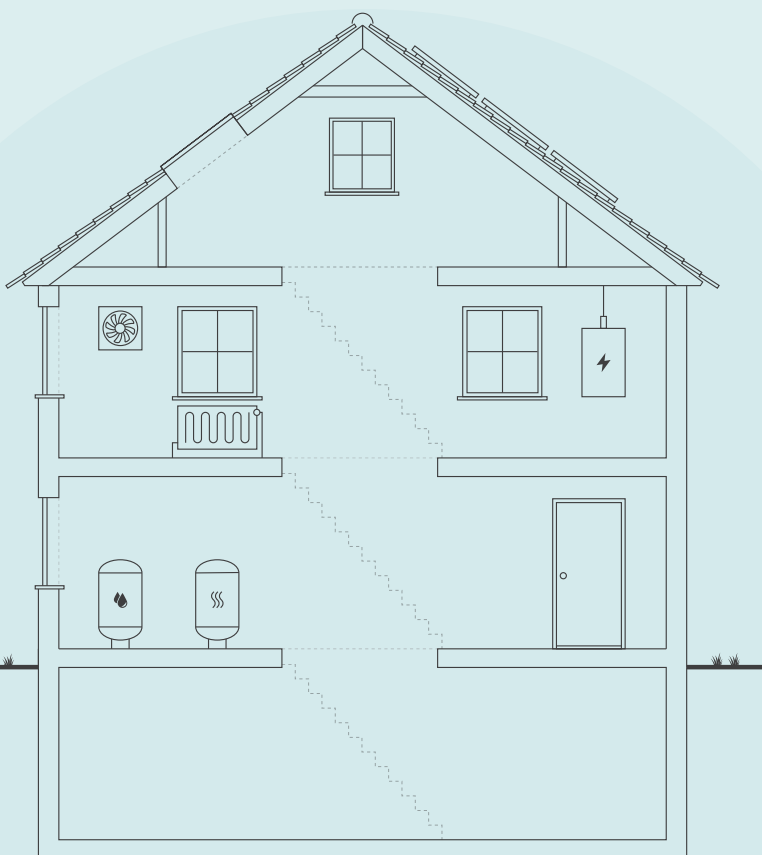
Skitsen illustrerer en generisk bygning, baseret på bygningens karaktertræk. Ikonforklaring kan ses under afsnittet IKONFORKLARING.

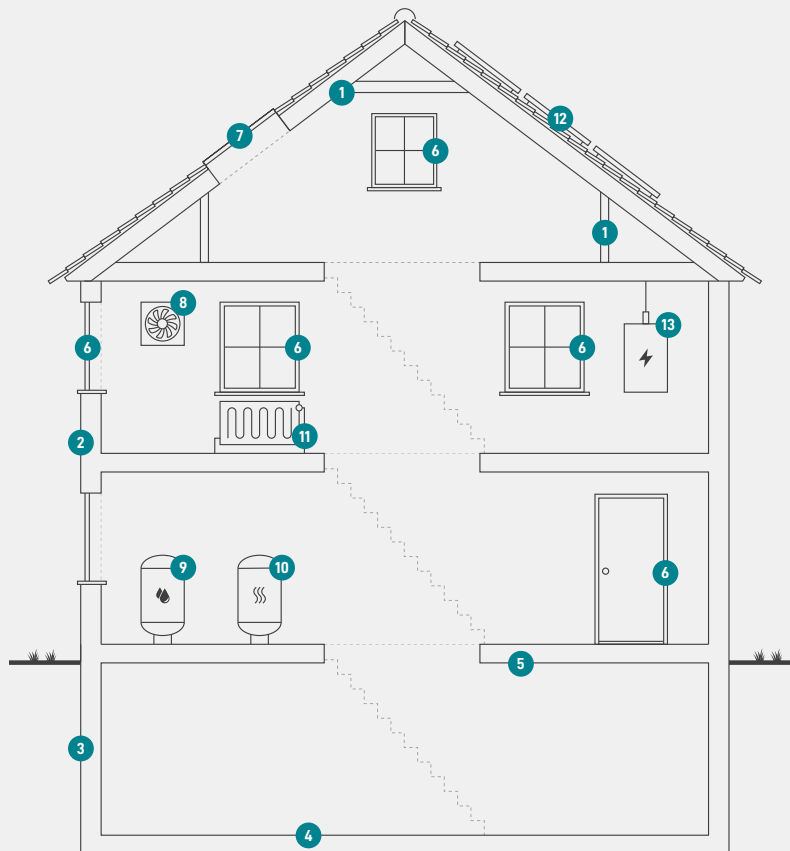
En bygning består af mange dele, der har betydning for bygningens energibehov. Figuren herunder giver en forklaring af de væsentligste dele på tværs af konstruktioner og installationer.

| <p><b>1</b><br/><b>Tag og loft</b><br/>Bygningens øverste del af klimaskærmen, f.eks. et loftrum, et fladt tag eller et udnyttet tagrum.</p> | <p><b>6</b><br/><b>Vinduer/døre</b><br/>Bygningens facadevinduer og yderdøre.</p> | <p><b>11</b><br/><b>Varmefordeling</b><br/>Bygningens varmfordelingsanlæg, bl.a. varmeanlægget, varmerør og automatik.</p> |
