# TILSTANDSRAPPORT

Stenten 97, Bøgeskov - 7000 Fredericia

**LØBENUMMER:** H-25-02690-0247

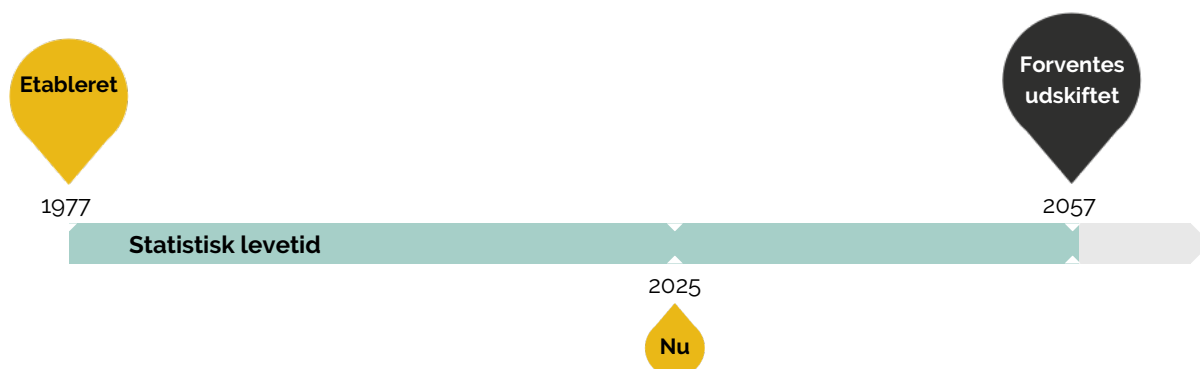
### Tagbelægning - Eternitbølgeplader med asbest

Tagbelægninger med mos og alger er ikke unormale. Bølgeeternitplader tager normalt ikke skade af dette, men ved store mængder af mos er der risiko for, at tagvandet ikke kan løbe hurtigt nok af, hvorved der via samlinger kan trække vand ind i tagkonstruktionen. Ved en eventuel afrensning af mos skal det sikres, at taget kan holde til det. En malerbehandling af eternit forlænger normalt ikke tagbelægningens levetid, men kan ændre på tagets ventilation, så det bliver for tæt.
