# TILSTANDSRAPPORT

Fridtjof Nansens Vej 15 - 7000 Fredericia

**LØBENUMMER:** H-25-02512-0181

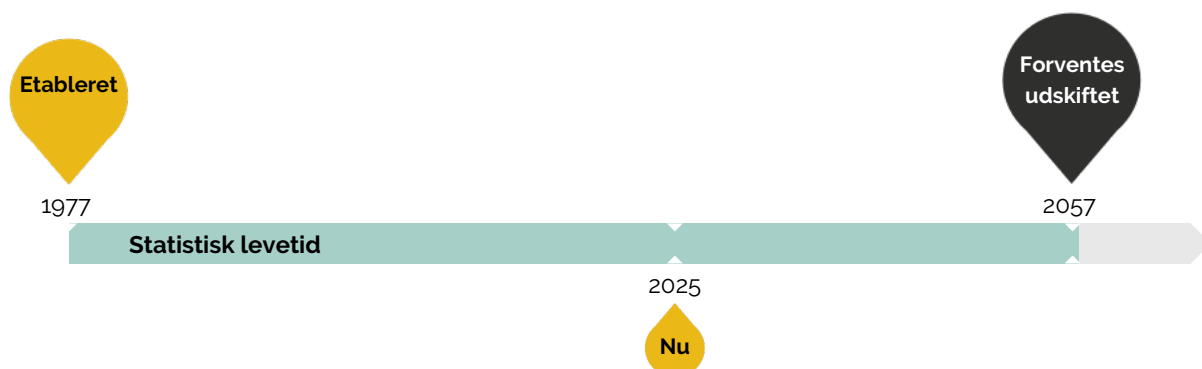
### Tagbelægning - Betontagsten

Tagbelægninger med mos og alger er ikke unormale. Betontagsten tager normalt ikke skade af mos, men ved store mængder af mos kan tagvandet ikke løbe hurtigt nok af, hvorved der via samlinger kan trække vand ind på undertaget. Undertaget tåler ikke vedvarende fugt, og skader skal derfor udbedres snarest muligt. Ved en eventuel afrensning af mos, skal man sikre sig, at taget kan holde til det.
