TILSTANDSRAPPORT

Bygvænget 10 - 4720 Præstø

LØBENUMMER: H-26-04356-0092

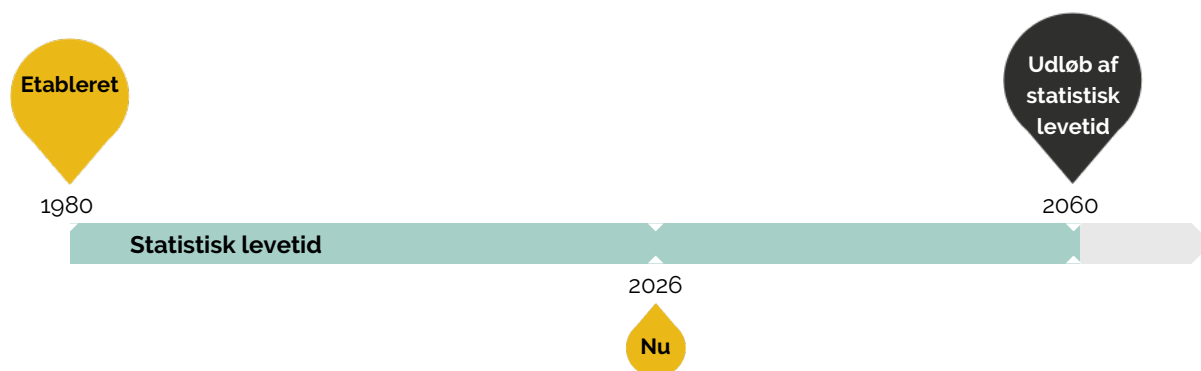
Tagbelægning - Betontagsten

Hvis der er konstateret en skade på det konkrete tag, vil det fremgå af skadesoversigten.

Tagbelægninger med mos og alger er ikke unormale. Betontagsten tager normalt ikke skade af dette, men ved store mængder af mos er der risiko for at tagvandet ikke kan løbe hurtigt nok af, hvorved der via samlinger kan trække vand ind i tagkonstruktionen. Ved en eventuel afrensning af mos, skal det sikres, at taget kan holde til det. Understrygningen af bitumen, et elastisk olieprodukt, sidder indvendigt mellem tagstenene.
