# TILSTANDSRAPPORT

Mandalvej 14 - 9800 Hjørring

**LØBENUMMER:** H-24-04125-0135

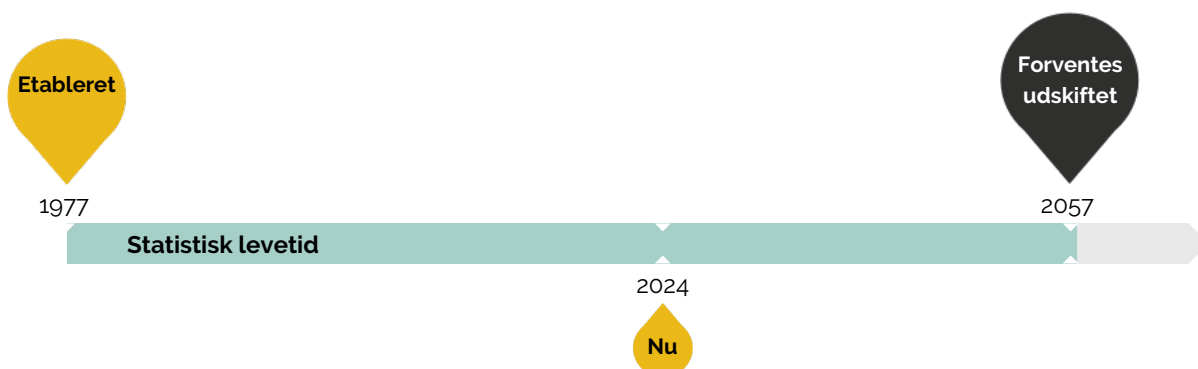
### Tagbelægning - Eternitbølgeplader med asbest

Tagbelægninger med mos og alger er ikke unormale. Bølgeeternitplader tager normalt ikke skade af dette, men ved store mængder af mos er der risiko for, at tagvandet ikke kan løbe hurtigt nok af, hvorved der via samlinger kan trække vand ind i tagkonstruktionen. Ved en eventuel afrensning af mos skal det sikres, at taget kan holde til det. En malerbehandling af eternit forlænger normalt ikke tagbelægningens levetid, men kan ændre på tagets ventilation, så det bliver for tæt.
