TILSTANDSRAPPORT

Rybjerg Alle 7 - 2860 Søborg

LØBENUMMER: H-26-04012-0209

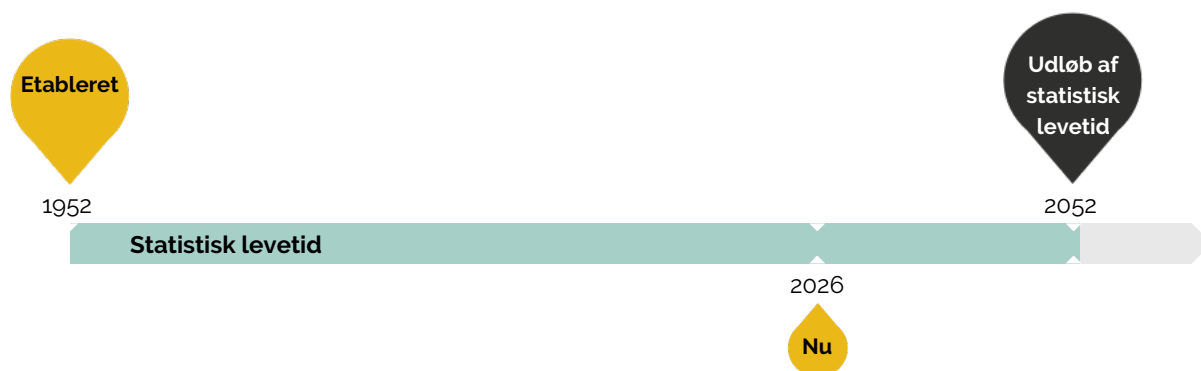
Tagbelægning - Falstagsten

Hvis der er konstateret en skade på det konkrete tag, vil det fremgå af skadesoversigten.
