# TILSTANDSRAPPORT

Pederstrupvej 4, Pederstrup - 4700 Næstved

**LØBENUMMER:** H-25-02874-0280

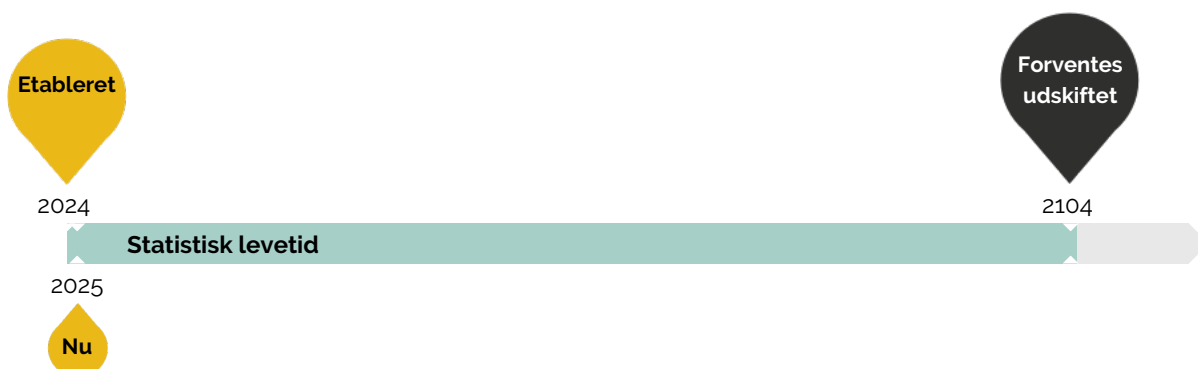
### Tagbelægning - Betontagsten

Tagbelægninger med mos og alger er ikke unormale. Betontagsten tager normalt ikke skade af mos, men ved store mængder af mos kan tagvandet ikke løbe hurtigt nok af, hvorved der via samlinger kan trække vand ind på undertaget. Undertaget tåler ikke vedvarende fugt, og skader skal derfor udbedres snarest muligt. Ved en eventuel afrensning af mos, skal man sikre sig, at taget kan holde til det.
