# TILSTANDSRAPPORT

Enebærvej 19, Mou - 9280 Storvorde

**LØBENUMMER:** H-25-04260-0352

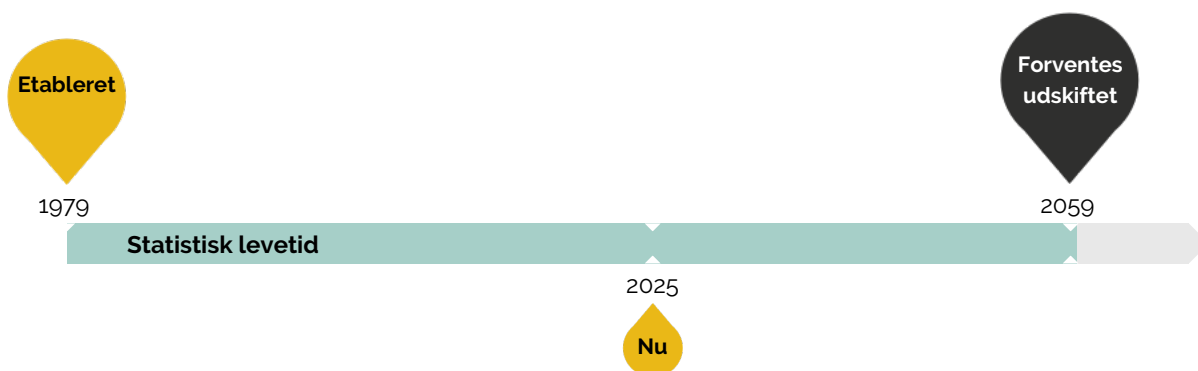
### Tagbelægning - Eternitbølgeplader med asbest

Tagbelægninger med mos og alger er ikke unormale. Bølgeeternitplader tager normalt ikke skade af dette, men ved store mængder af mos er der risiko for, at tagvandet ikke kan løbe hurtigt nok af, hvorved der via samlinger kan trække vand ind i tagkonstruktionen. Ved en eventuel afrensning af mos skal det sikres, at taget kan holde til det. En malerbehandling af eternit forlænger normalt ikke tagbelægningens levetid, men kan ændre på tagets ventilation, så det bliver for tæt.
