# TILSTANDSRAPPORT

Urbakken 6 - 9210 Aalborg SØ

**LØBENUMMER:** H-25-04160-0156-01

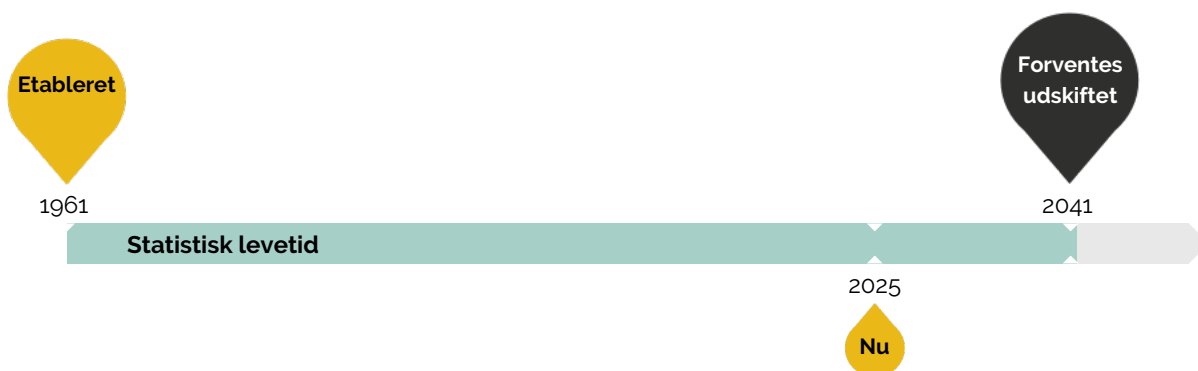
### Tagbelægning - Eternitbølgeplader med asbest

Tagbelægninger med mos og alger er ikke unormale. Bølgeeternitplader tager normalt ikke skade af dette, men ved store mængder af mos er der risiko for, at tagvandet ikke kan løbe hurtigt nok af, hvorved der via samlinger kan trække vand ind i tagkonstruktionen. Ved en eventuel afrensning af mos skal det sikres, at taget kan holde til det. En malerbehandling af eternit forlænger normalt ikke tagbelægningens levetid, men kan ændre på tagets ventilation, så det bliver for tæt.
