# TILSTANDSRAPPORT

Århusvej 12, Vivild - 8961 Allingåbro

**LØBENUMMER:** H-25-04302-0624

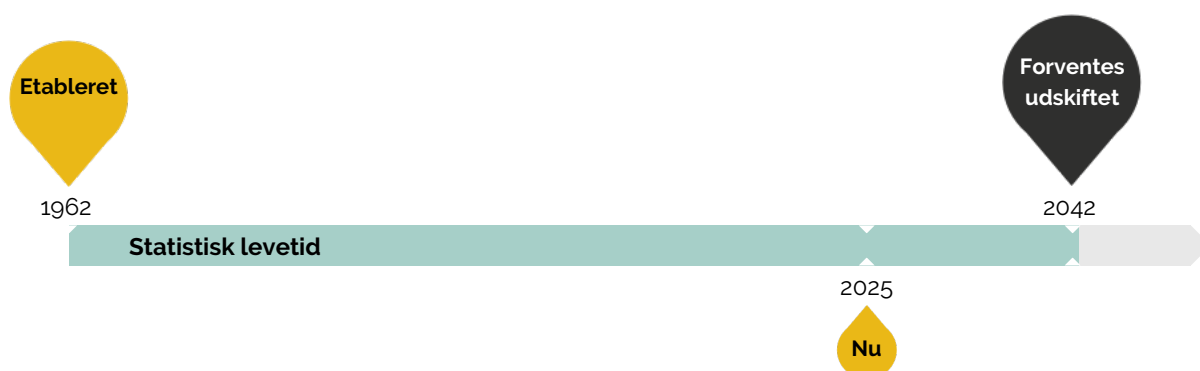
### Tagbelægning - Eternitbølgeplader med asbest

Tagbelægninger med mos og alger er ikke unormale. Bølgeeternitplader tager normalt ikke skade af dette, men ved store mængder af mos er der risiko for, at tagvandet ikke kan løbe hurtigt nok af, hvorved der via samlinger kan trække vand ind i tagkonstruktionen. Ved en eventuel afrensning af mos skal det sikres, at taget kan holde til det. En malerbehandling af eternit forlænger normalt ikke tagbelægningens levetid, men kan ændre på tagets ventilation, så det bliver for tæt.
