# TILSTANDSRAPPORT

Vandværksbakken 9 - 4780 Stege

**LØBENUMMER:** H-26-04356-0174

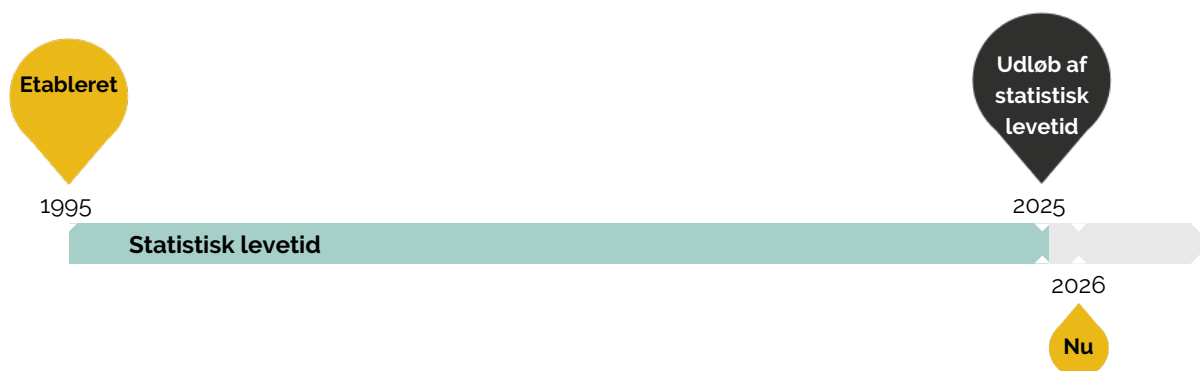
### Tagbelægning - Eternitbølgeplader uden asbest

Tagbelægninger med mos og alger er ikke unormale. Bølgeeternitplader tager normalt ikke skade af dette, men ved store mængder af mos er der risiko for, at tagvandet ikke kan løbe hurtigt nok af, hvorved der via samlinger kan trække vand ind i tagkonstruktionen. Ved en eventuel afrensning af mos, skal det sikres, at taget kan holde til det. En malerbehandling af eternit forlænger normalt ikke tagbelægningens levetid, men kan ændre på tagets ventilation, så det bliver for tæt.
