# TILSTANDSRAPPORT

Gyldenrisvej 15 - 4470 Svebølle

**LØBENUMMER:** H-25-02940-0566

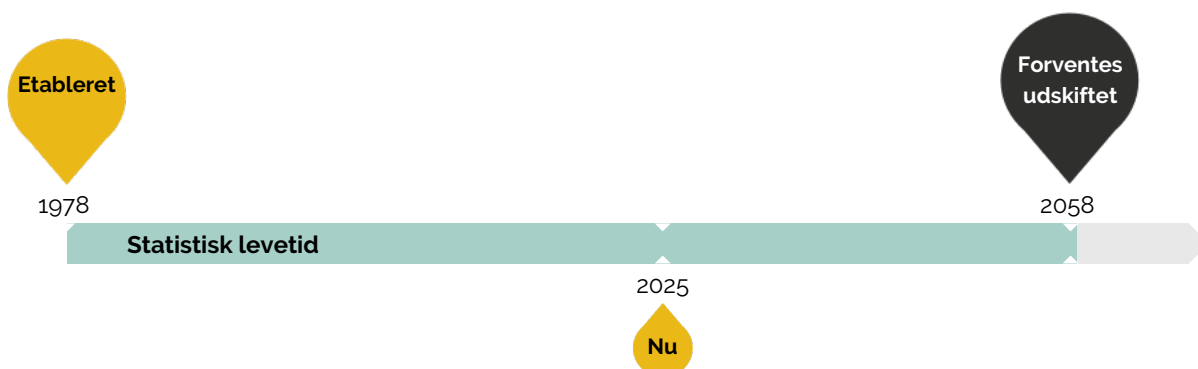
### Tagbelægning - Eternitbølgeplader med asbest

Tagbelægninger med mos og alger er ikke unormale. Bølgeeternitplader tager normalt ikke skade af dette, men ved store mængder af mos er der risiko for, at tagvandet ikke kan løbe hurtigt nok af, hvorved der via samlinger kan trække vand ind i tagkonstruktionen. Ved en eventuel afrensning af mos skal det sikres, at taget kan holde til det. En malerbehandling af eternit forlænger normalt ikke tagbelægningens levetid, men kan ændre på tagets ventilation, så det bliver for tæt.
