# TILSTANDSRAPPORT

Klokkens Kvarter 105 - 5220 Odense SØ

**LØBENUMMER:** H-26-04188-0173

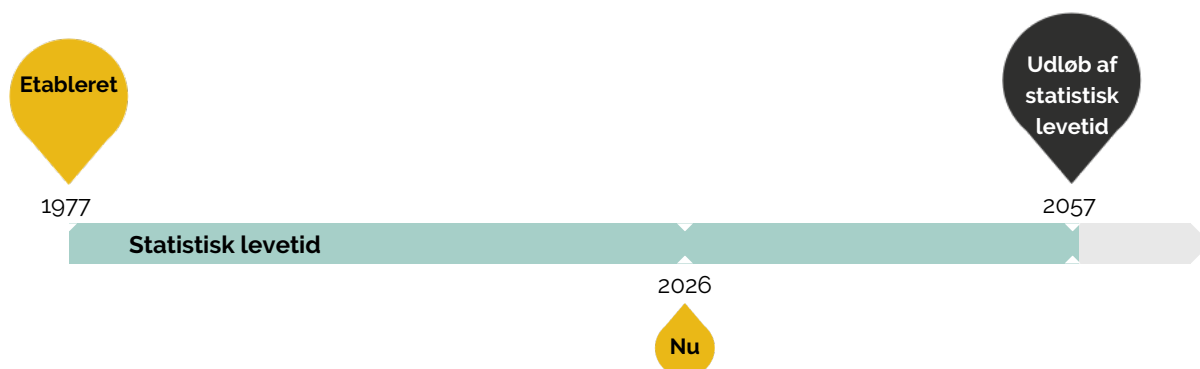
### Tagbelægning - Eternitbølgeplader med asbest

Tagbelægninger med mos og alger er ikke unormale. Bølgeeternitplader tager normalt ikke skade af dette, men ved store mængder af mos er der risiko for, at tagvandet ikke kan løbe hurtigt nok af, hvorved der via samlinger kan trække vand ind i tagkonstruktionen. Ved en eventuel afrensning af mos skal det sikres, at taget kan holde til det. En malerbehandling af eternit forlænger normalt ikke tagbelægningens levetid, men kan ændre på tagets ventilation, så det bliver for tæt.
