# TILSTANDSRAPPORT

Morbærvænget 23 - 4681 Herfølge

**LØBENUMMER:** H-25-02986-0313

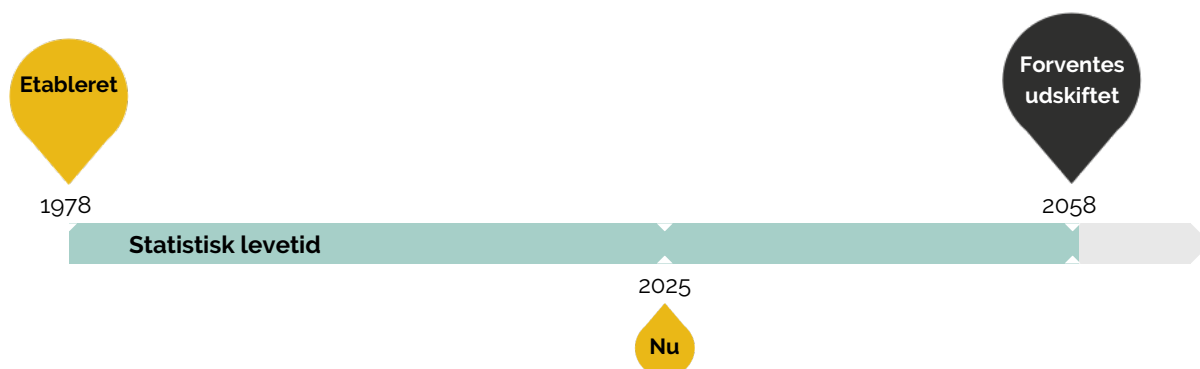
### Tagbelægning - Eternitbølgeplader med asbest

Tagbelægninger med mos og alger er ikke unormale. Bølgeeternitplader tager normalt ikke skade af dette, men ved store mængder af mos er der risiko for, at tagvandet ikke kan løbe hurtigt nok af, hvorved der via samlinger kan trække vand ind i tagkonstruktionen. Ved en eventuel afrensning af mos skal det sikres, at taget kan holde til det. En malerbehandling af eternit forlænger normalt ikke tagbelægningens levetid, men kan ændre på tagets ventilation, så det bliver for tæt.
