# TILSTANDSRAPPORT

Kathrinevej 11 - 4300 Holbæk

**LØBENUMMER:** H-25-04280-0308

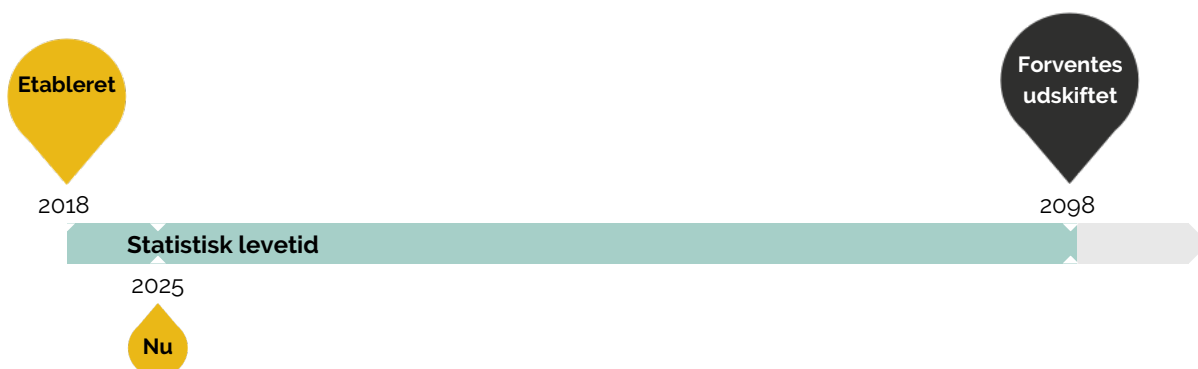
### Tagbelægning - Betontagsten

Tagbelægninger med mos og alger er ikke unormale. Betontagsten tager normalt ikke skade af mos, men ved store mængder af mos kan tagvandet ikke løbe hurtigt nok af, hvorved der via samlinger kan trække vand ind på undertaget. Undertaget tåler ikke vedvarende fugt, og skader skal derfor udbedres snarest muligt. Ved en eventuel afrensning af mos, skal man sikre sig, at taget kan holde til det.
