# TILSTANDSRAPPORT

Sangdrosselvej 7 - 4190 Munke Bjergby

**LØBENUMMER:** H-26-02125-0095

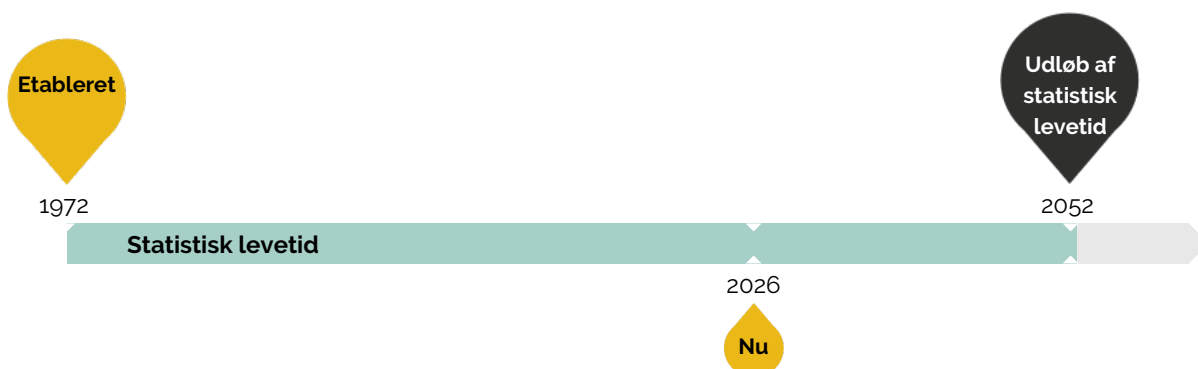
### Tagbelægning - Eternitbølgeplader med asbest

Tagbelægninger med mos og alger er ikke unormale. Bølgeeternitplader tager normalt ikke skade af dette, men ved store mængder af mos er der risiko for, at tagvandet ikke kan løbe hurtigt nok af, hvorved der via samlinger kan trække vand ind i tagkonstruktionen. Ved en eventuel afrensning af mos skal det sikres, at taget kan holde til det. En malerbehandling af eternit forlænger normalt ikke tagbelægningens levetid, men kan ændre på tagets ventilation, så det bliver for tæt.
