# TILSTANDSRAPPORT

Hjørnehusvej 6 - 4720 Præstø

**LØBENUMMER:** H-25-04338-0022

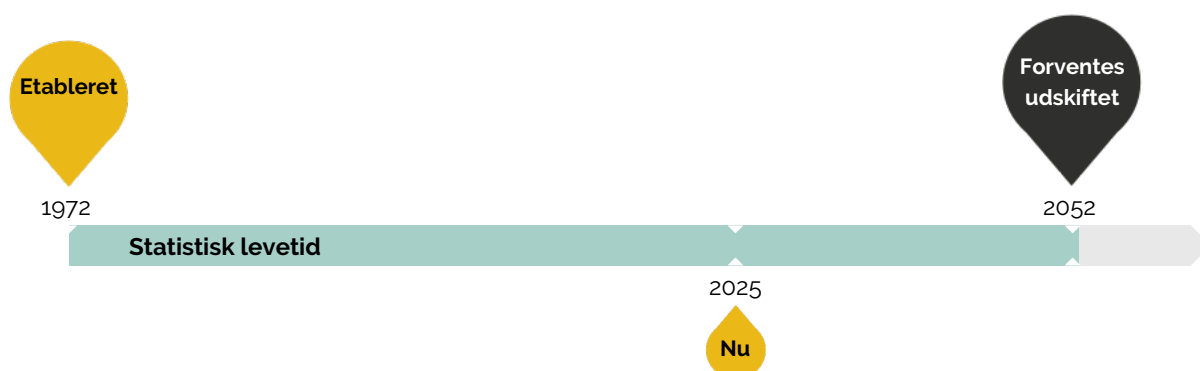
### Tagbelægning - Eternitbølgeplader med asbest

Tagbelægninger med mos og alger er ikke unormale. Bølgeeternitplader tager normalt ikke skade af dette, men ved store mængder af mos er der risiko for, at tagvandet ikke kan løbe hurtigt nok af, hvorved der via samlinger kan trække vand ind i tagkonstruktionen. Ved en eventuel afrensning af mos skal det sikres, at taget kan holde til det. En malerbehandling af eternit forlænger normalt ikke tagbelægningens levetid, men kan ændre på tagets ventilation, så det bliver for tæt.
