# TILSTANDSRAPPORT

Møllevangen 11 - 7550 Sørvad

**LØBENUMMER:** H-24-04253-0105

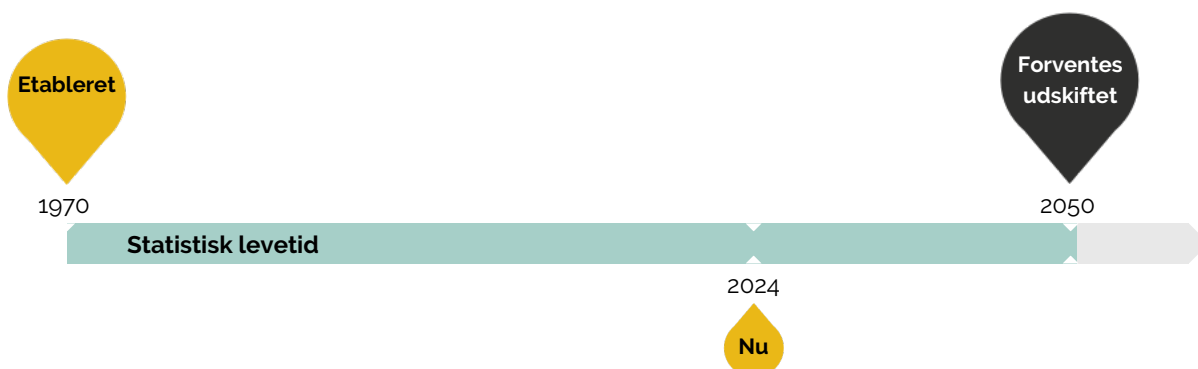
### Tagbelægning - Eternitbølgeplader med asbest

Tagbelægninger med mos og alger er ikke unormale. Bølgeeternitplader tager normalt ikke skade af dette, men ved store mængder af mos er der risiko for, at tagvandet ikke kan løbe hurtigt nok af, hvorved der via samlinger kan trække vand ind i tagkonstruktionen. Ved en eventuel afrensning af mos skal det sikres, at taget kan holde til det. En malerbehandling af eternit forlænger normalt ikke tagbelægningens levetid, men kan ændre på tagets ventilation, så det bliver for tæt.

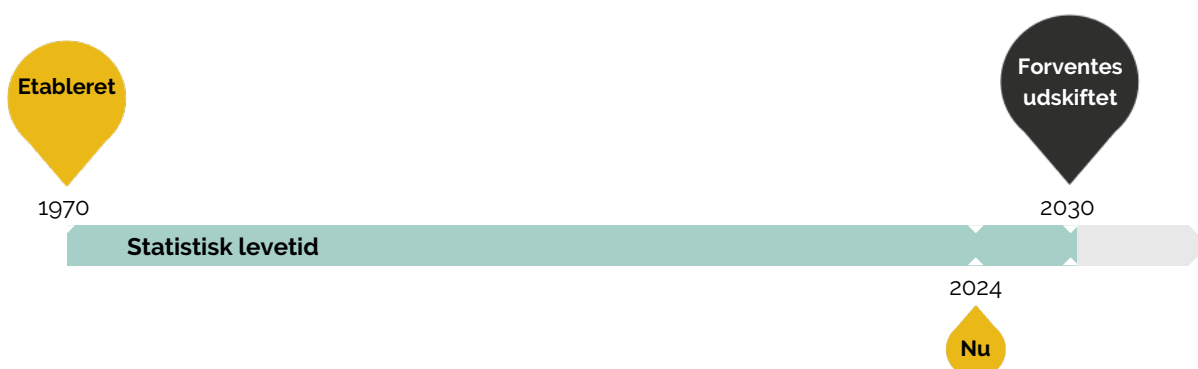
### Inddækninger
