# TILSTANDSRAPPORT

Katedralvej 58 - 4780 Stege

**LØBENUMMER:** H-25-04340-0031

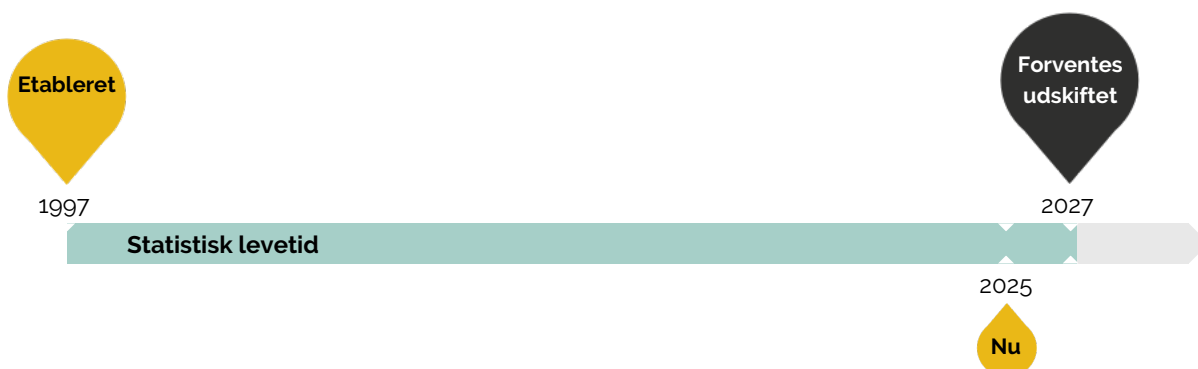
### Tagbelægning - Eternitbølgeplader uden asbest

Tagbelægninger med mos og alger er ikke unormale. Bølgeeternitplader tager normalt ikke skade af dette, men ved store mængder af mos er der risiko for, at tagvandet ikke kan løbe hurtigt nok af, hvorved der via samlinger kan trække vand ind i tagkonstruktionen. Ved en eventuel afrensning af mos, skal det sikres, at taget kan holde til det. En malerbehandling af eternit forlænger normalt ikke tagbelægningens levetid, men kan ændre på tagets ventilation, så det bliver for tæt.
