# TILSTANDSRAPPORT

Nyvej 12 - 6430 Nordborg

**LØBENUMMER:** H-26-04318-0224

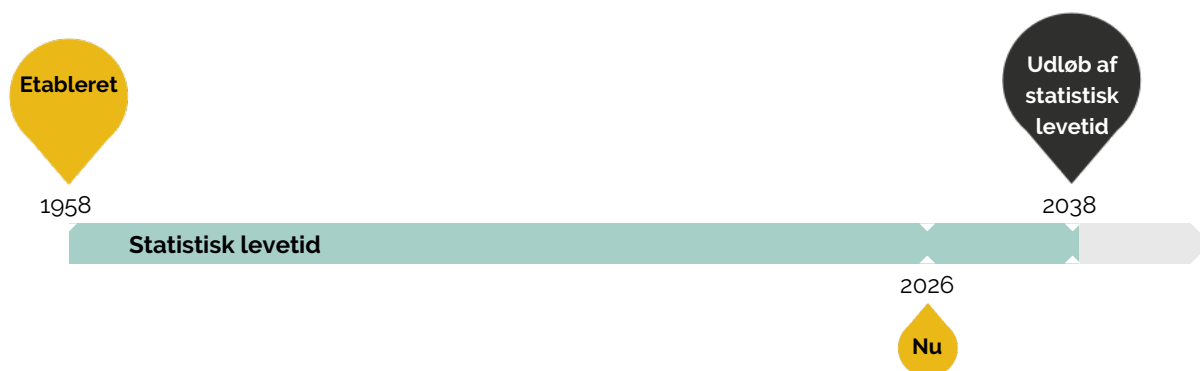
### Tagbelægning - Eternitbølgeplader med asbest

Tagbelægninger med mos og alger er ikke unormale. Bølgeeternitplader tager normalt ikke skade af dette, men ved store mængder af mos er der risiko for, at tagvandet ikke kan løbe hurtigt nok af, hvorved der via samlinger kan trække vand ind i tagkonstruktionen. Ved en eventuel afrensning af mos skal det sikres, at taget kan holde til det. En malerbehandling af eternit forlænger normalt ikke tagbelægningens levetid, men kan ændre på tagets ventilation, så det bliver for tæt.
