# TILSTANDSRAPPORT

Hans Egedesvej 18 - 7100 Vejle

**LØBENUMMER:** H-26-03303-0084

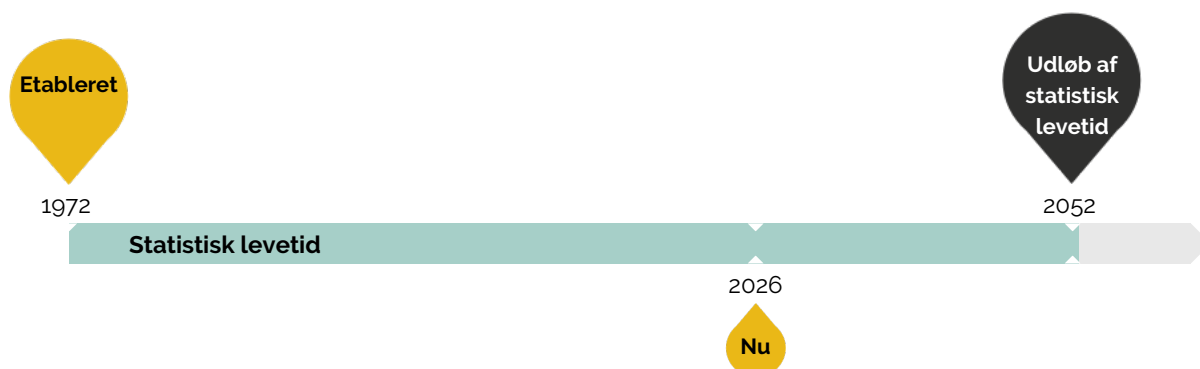
### Tagbelægning - Eternitbølgeplader med asbest

Tagbelægninger med mos og alger er ikke unormale. Bølgeeternitplader tager normalt ikke skade af dette, men ved store mængder af mos er der risiko for, at tagvandet ikke kan løbe hurtigt nok af, hvorved der via samlinger kan trække vand ind i tagkonstruktionen. Ved en eventuel afrensning af mos skal det sikres, at taget kan holde til det. En malerbehandling af eternit forlænger normalt ikke tagbelægningens levetid, men kan ændre på tagets ventilation, så det bliver for tæt.
