# TILSTANDSRAPPORT

Humlevej 1 - 8722 Hedensted

**LØBENUMMER:** H-26-02690-0014

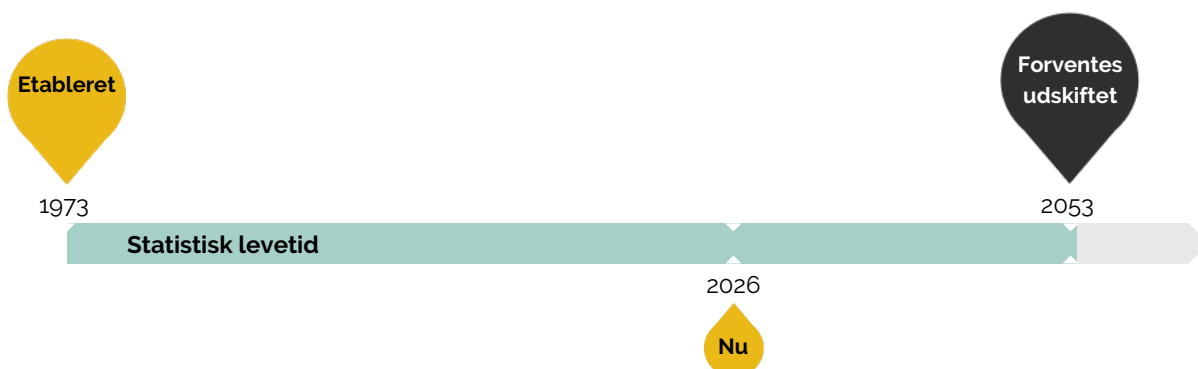
### Tagbelægning - Eternitbølgeplader med asbest

Tagbelægninger med mos og alger er ikke unormale. Bølgeeternitplader tager normalt ikke skade af dette, men ved store mængder af mos er der risiko for, at tagvandet ikke kan løbe hurtigt nok af, hvorved der via samlinger kan trække vand ind i tagkonstruktionen. Ved en eventuel afrensning af mos skal det sikres, at taget kan holde til det. En malerbehandling af eternit forlænger normalt ikke tagbelægningens levetid, men kan ændre på tagets ventilation, så det bliver for tæt.
