# TILSTANDSRAPPORT

Fabriksvejen 10 - 7182 Bredsten

**LØBENUMMER:** H-26-04177-0040

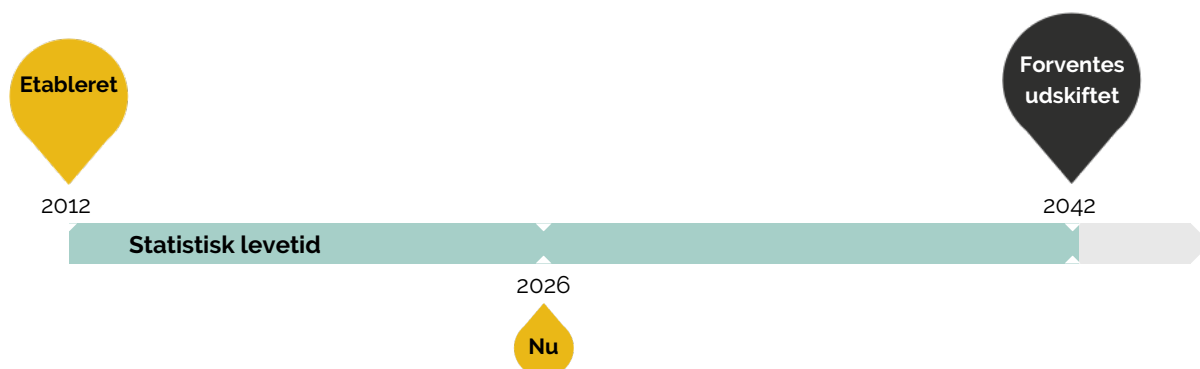
### Tagbelægning - Eternitbølgeplader uden asbest

Tagbelægninger med mos og alger er ikke unormale. Bølgeeternitplader tager normalt ikke skade af dette, men ved store mængder af mos er der risiko for, at tagvandet ikke kan løbe hurtigt nok af, hvorved der via samlinger kan trække vand ind i tagkonstruktionen. Ved en eventuel afrensning af mos, skal det sikres, at taget kan holde til det. En malerbehandling af eternit forlænger normalt ikke tagbelægningens levetid, men kan ændre på tagets ventilation, så det bliver for tæt.
