# TILSTANDSRAPPORT

Sindalvej 11 - 9220 Aalborg Øst

**LØBENUMMER:** H-25-04260-0432

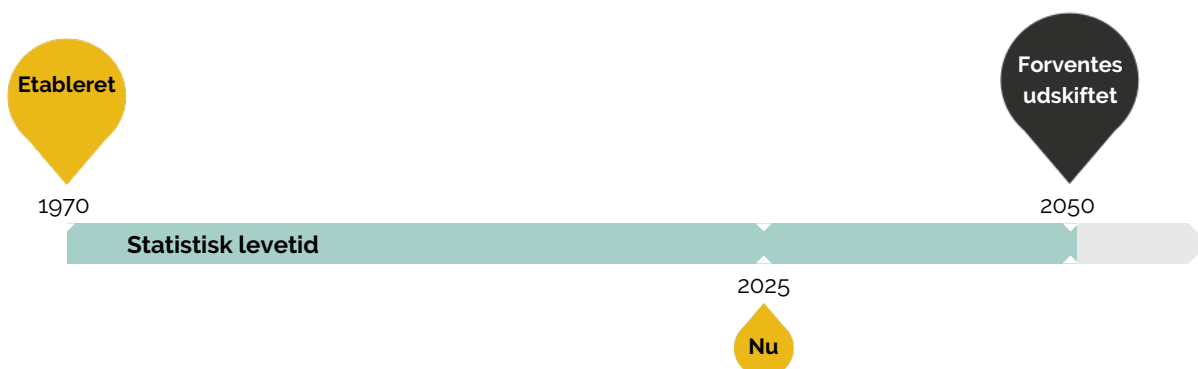
### Tagbelægning - Eternitbølgeplader med asbest

Tagbelægninger med mos og alger er ikke unormale. Bølgeeternitplader tager normalt ikke skade af dette, men ved store mængder af mos er der risiko for, at tagvandet ikke kan løbe hurtigt nok af, hvorved der via samlinger kan trække vand ind i tagkonstruktionen. Ved en eventuel afrensning af mos skal det sikres, at taget kan holde til det. En malerbehandling af eternit forlænger normalt ikke tagbelægningens levetid, men kan ændre på tagets ventilation, så det bliver for tæt.
