TILSTANDSRAPPORT

Storåvej 58 - 7400 Herning

LØBENUMMER: H-25-04302-0465

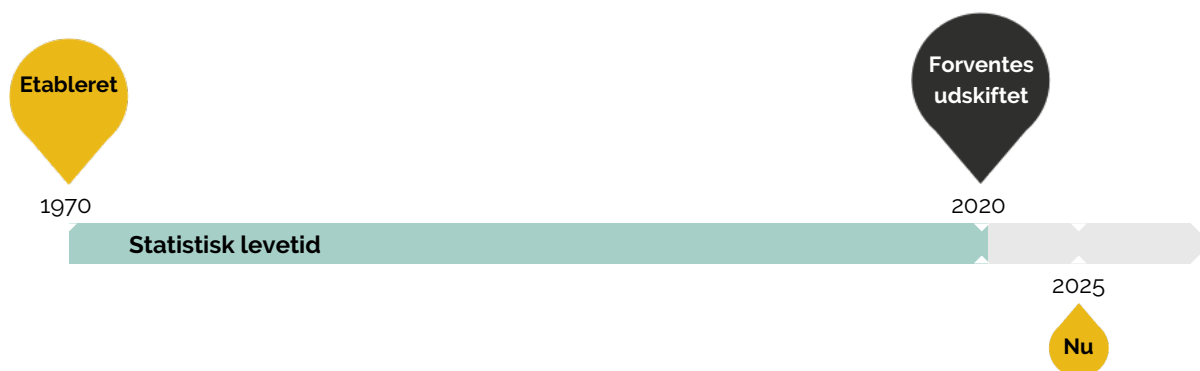
Tagbelægning - Eternitskifer med asbest

Tagbelægninger med mos og alger er ikke unormale. Eternitskifer tager normalt ikke skade af dette, men ved store mængder af mos, er der risiko for, at tagvandet ikke kan løbe hurtigt nok af, hvorved der via samlinger kan trække vand ind i tagkonstruktionen. Ved en eventuel afrensning af mos skal det sikres, at taget kan holde til det. En malerbehandling af eternit forlænger normalt ikke tagbelægningens levetid, men kan ændre på tagets ventilation, så det bliver for tæt.
