# TILSTANDSRAPPORT

Rahbechsvej 1 - 8800 Viborg

**LØBENUMMER:** H-25-04040-0161

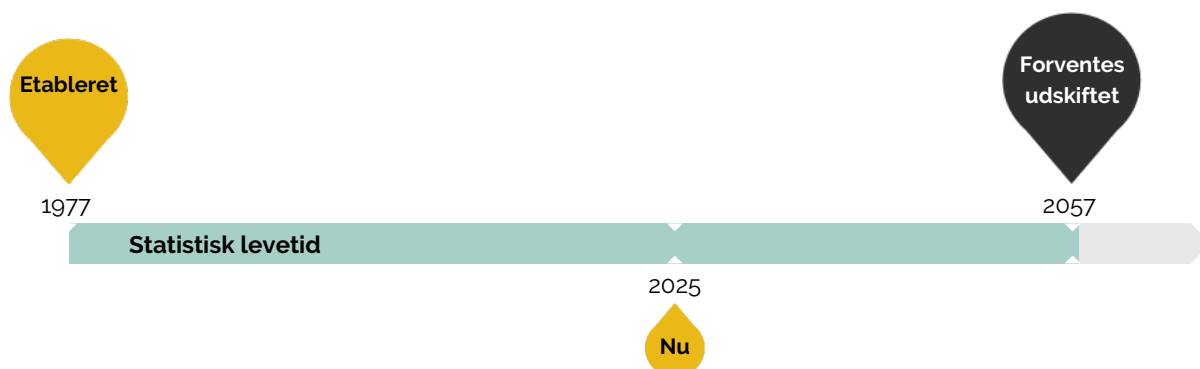
### Tagbelægning - Eternitbølgeplader med asbest

Tagbelægninger med mos og alger er ikke unormale. Bølgeeternitplader tager normalt ikke skade af dette, men ved store mængder af mos er der risiko for, at tagvandet ikke kan løbe hurtigt nok af, hvorved der via samlinger kan trække vand ind i tagkonstruktionen. Ved en eventuel afrensning af mos skal det sikres, at taget kan holde til det. En malerbehandling af eternit forlænger normalt ikke tagbelægningens levetid, men kan ændre på tagets ventilation, så det bliver for tæt.
