# TILSTANDSRAPPORT

Martinsvej 12 - 7000 Fredericia

Enfamilieshus

1961

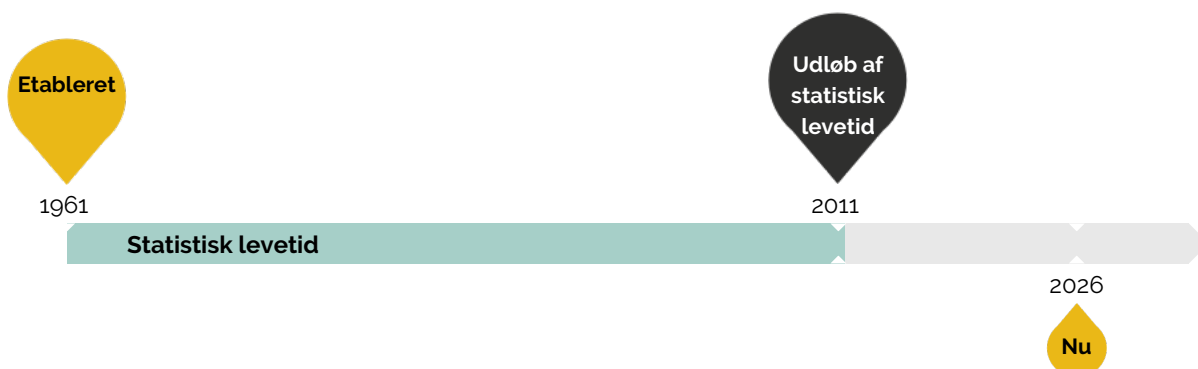
### Tagbelægning - Eternitskifer med asbest

Tagbelægninger med mos og alger er ikke unormale. Eternitskifer tager normalt ikke skade af dette, men ved store mængder af mos, er der risiko for, at tagvandet ikke kan løbe hurtigt nok af, hvorved der via samlinger kan trække vand ind i tagkonstruktionen. Ved en eventuel afrensning af mos, skal det sikres, at taget kan holde til det. En malerbehandling af eternit forlænger normalt ikke tagbelægningens levetid, men kan ændre på tagets ventilation, så det bliver for tæt.
