# TILSTANDSRAPPORT

Klintevej 222 - 4780 Stege

**LØBENUMMER:** H-26-04340-0265

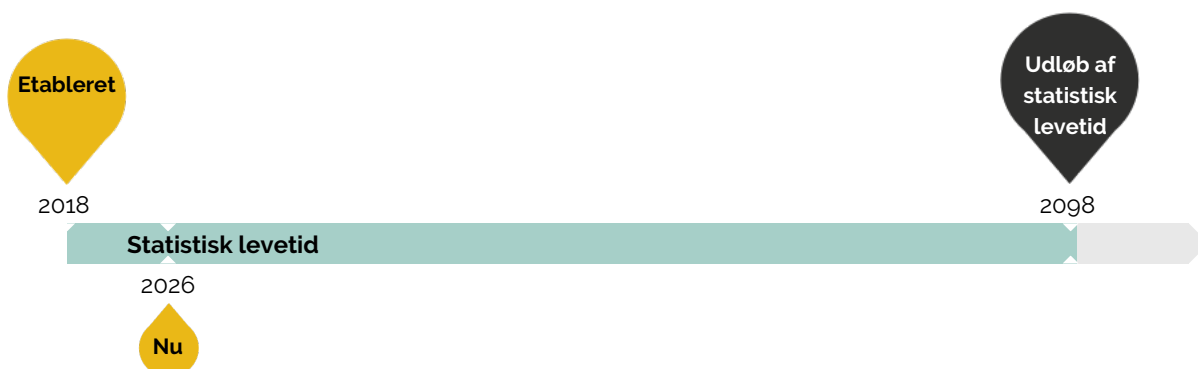
### Tagbelægning - Betontagsten

**Hvis der er konstateret en skade på det konkrete tag, vil det fremgå af skadesoversigten.**

Tagbelægninger med mos og alger er ikke unormale. Betontagsten tager normalt ikke skade af mos, men ved store mængder af mos kan tagvandet ikke løbe hurtigt nok af, hvorved der via samlinger kan trække vand ind på undertaget. Undertaget tåler ikke vedvarende fugt, og skader skal derfor udbedres snarest muligt. Ved en eventuel afrensning af mos, skal man sikre sig, at taget kan holde til det.
