# TILSTANDSRAPPORT

Kildebakken 6 - 8800 Viborg

**LØBENUMMER:** H-25-02372-0254

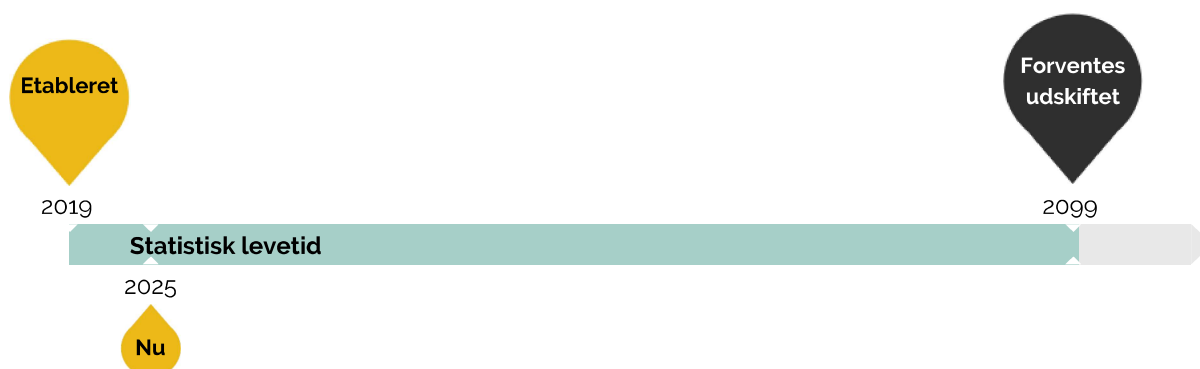
### Tagbelægning - Betontagsten

Tagbelægninger med mos og alger er ikke unormale. Betontagsten tager normalt ikke skade af mos, men ved store mængder af mos kan tagvandet ikke løbe hurtigt nok af, hvorved der via samlinger kan trække vand ind på undertaget. Undertaget tåler ikke vedvarende fugt, og skader skal derfor udbedres snarest muligt. Ved en eventuel afrensning af mos, skal man sikre sig, at taget kan holde til det.
