# TILSTANDSRAPPORT

Daugårdsvej 7 - 5856 Ryslinge

**LØBENUMMER:** H-25-04105-0334

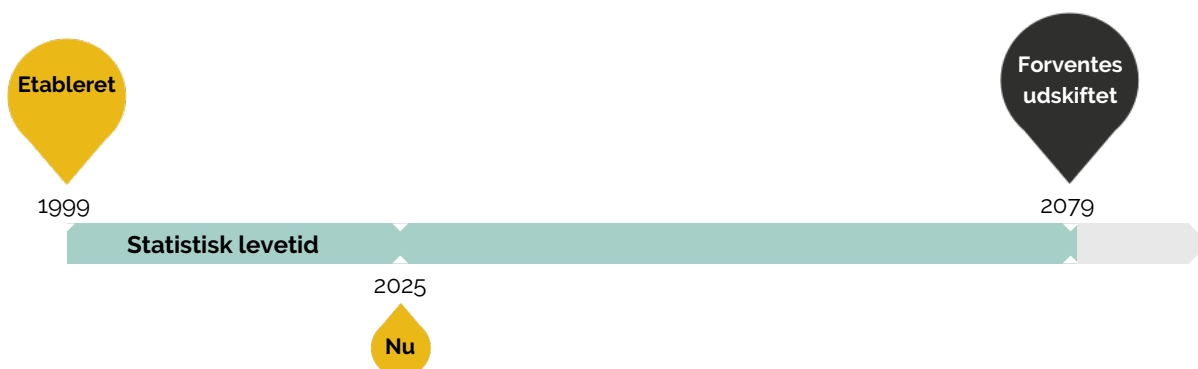
### Tagbelægning - Betontagsten

Tagbelægninger med mos og alger er ikke unormale. Betontagsten tager normalt ikke skade af mos, men ved store mængder af mos kan tagvandet ikke løbe hurtigt nok af, hvorved der via samlinger kan trække vand ind på undertaget. Undertaget tåler ikke vedvarende fugt, og skader skal derfor udbedres snarest muligt. Ved en eventuel afrensning af mos, skal man sikre sig, at taget kan holde til det.
