# SPAR PÅ ENERGIE I DIN BYGNING

Energimærkningsrapport

Emdrupvej 12-20

2100 København Ø

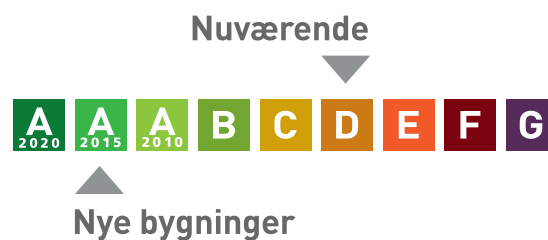
På energimærkningsskalaen vises bygningens nuværende energimærke.

Hvis de rentable energibesparelsesforslag gennemføres, vil bygningen få energimærke C

Hvis de energibesparelser, der kan overvejes i forbindelse med en renovering eller vedligeholdelse også gennemføres, vil bygningen få energimærke B
