# TILSTANDSRAPPORT

Darumvej 127 - 6700 Esbjerg

**LØBENUMMER:** H-26-04176-0197

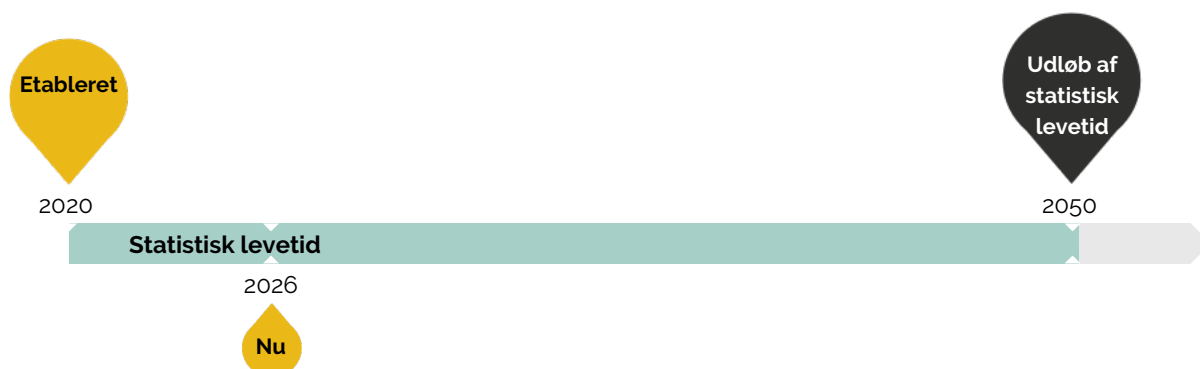
### Tagbelægning - Eternitbølgeplader uden asbest

Tagbelægninger med mos og alger er ikke unormale. Bølgeeternitplader tager normalt ikke skade af dette, men ved store mængder af mos er der risiko for, at tagvandet ikke kan løbe hurtigt nok af, hvorved der via samlinger kan trække vand ind i tagkonstruktionen. Ved en eventuel afrensning af mos, skal det sikres, at taget kan holde til det. En malerbehandling af eternit forlænger normalt ikke tagbelægningens levetid, men kan ændre på tagets ventilation, så det bliver for tæt.
