# TILSTANDSRAPPORT

Byskellet 7 - 4400 Kalundborg

**LØBENUMMER:** H-25-02940-0731

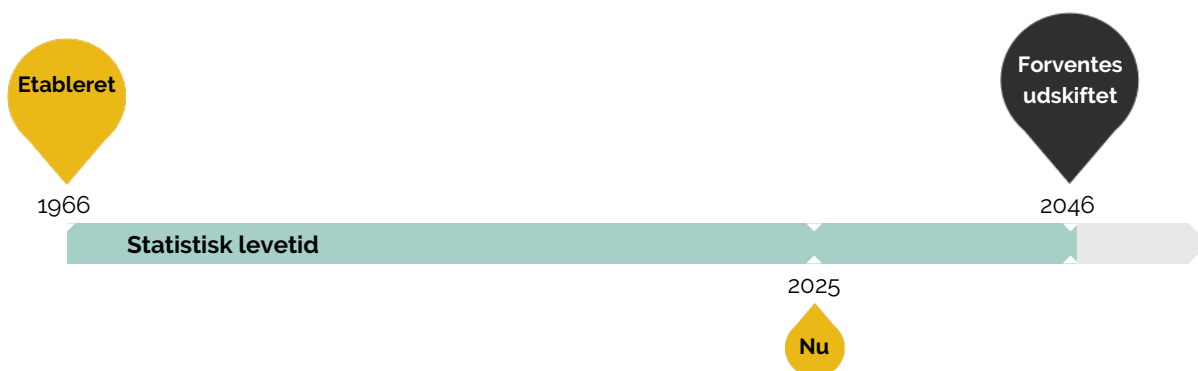
### Tagbelægning - Eternitbølgeplader med asbest

Tagbelægninger med mos og alger er ikke unormale. Bølgeeternitplader tager normalt ikke skade af dette, men ved store mængder af mos er der risiko for, at tagvandet ikke kan løbe hurtigt nok af, hvorved der via samlinger kan trække vand ind i tagkonstruktionen. Ved en eventuel afrensning af mos skal det sikres, at taget kan holde til det. En malerbehandling af eternit forlænger normalt ikke tagbelægningens levetid, men kan ændre på tagets ventilation, så det bliver for tæt.
