# TILSTANDSRAPPORT

Pyntevænget 49, Stubberup - 4800 Nykøbing F

**LØBENUMMER:** H-25-02986-0276

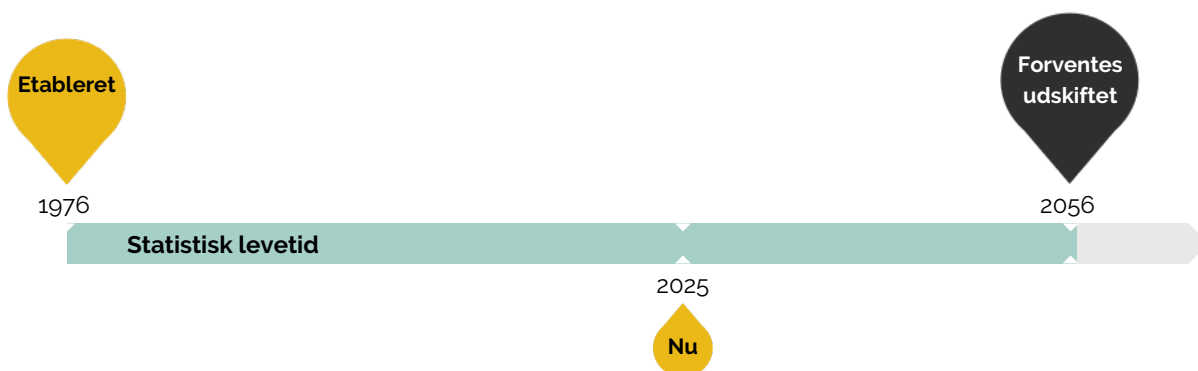
### Tagbelægning - Eternitbølgeplader med asbest

Tagbelægninger med mos og alger er ikke unormale. Bølgeeternitplader tager normalt ikke skade af dette, men ved store mængder af mos er der risiko for, at tagvandet ikke kan løbe hurtigt nok af, hvorved der via samlinger kan trække vand ind i tagkonstruktionen. Ved en eventuel afrensning af mos skal det sikres, at taget kan holde til det. En malerbehandling af eternit forlænger normalt ikke tagbelægningens levetid, men kan ændre på tagets ventilation, så det bliver for tæt.
