# TILSTANDSRAPPORT

Vindebækvej 11 - 4792 Askeby

**LØBENUMMER:** H-26-04111-0008

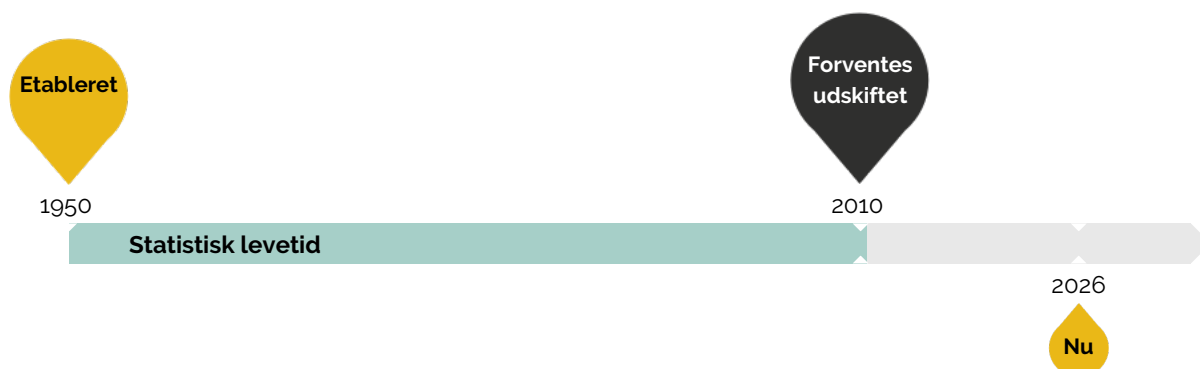
### Tagbelægning - Gule og brune vingetagsten

Tagbelægninger med mos og alger er ikke unormale. Tegltage tager normalt ikke skade af dette, men ved store mængder af mos er der risiko for at tagvandet ikke kan løbe hurtigt nok af, hvorved der via samlinger kan trække vand ind i tagkonstruktionen. Ved en eventuel afrensning af mos, skal man sikre sig, at taget kan holde til det. Det er vigtigt at vedligeholde den indvendige mørtel (understrykning) og den eventuelle udvendige mørtel (overstrykning), så samlingerne mellem tagstenene forbliver tætte.
