TILSTANDSRAPPORT

Tofthøjvej 5 - 3650 Ølstykke

LØBENUMMER: H-25-04202-0206

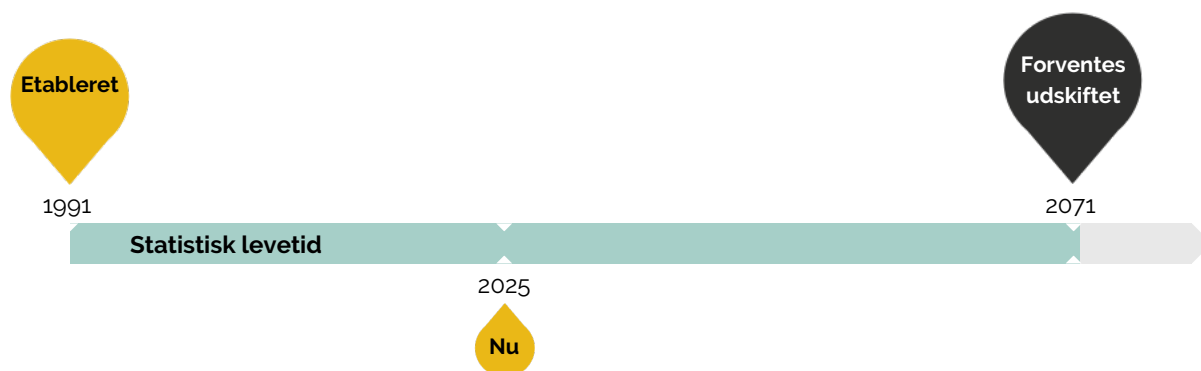
Tagbelægning - Betontagsten

Hvis der er konstateret en skade på det konkrete tag, vil det fremgå af skadesoversigten.
