# TILSTANDSRAPPORT

Syvestien 10 - 4681 Herfølge

**LØBENUMMER:** H-26-04078-0056-01

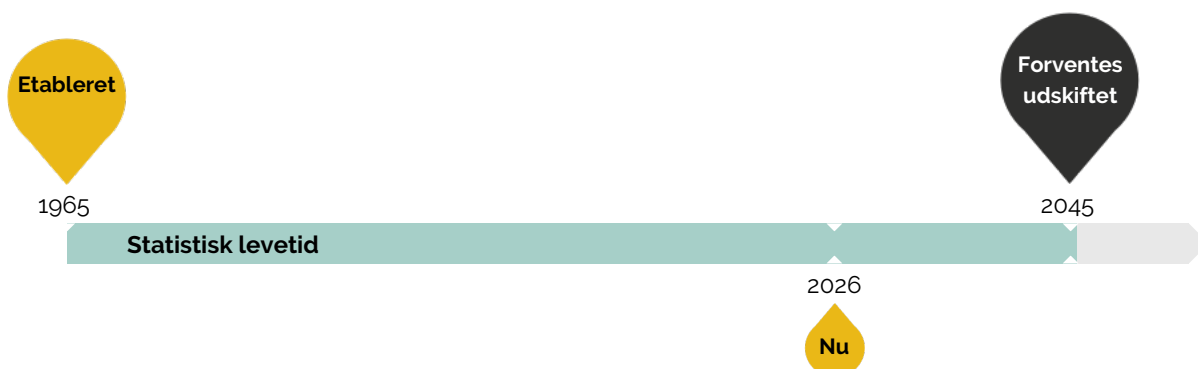
### Tagbelægning - Eternitbølgeplader med asbest

**Hvis der er konstateret en skade på det konkrete tag, vil det fremgå af skadesoversigten.**

Tagbelægninger med mos og alger er ikke unormale. Bølgeeternitplader tager normalt ikke skade af dette, men ved store mængder af mos er der risiko for, at tagvandet ikke kan løbe hurtigt nok af, hvorved der via samlinger kan trække vand ind i tagkonstruktionen. Ved en eventuel afrensning af mos skal det sikres, at taget kan holde til det. En malerbehandling af eternit forlænger normalt ikke tagbelægningens levetid, men kan ændre på tagets ventilation, så det bliver for tæt.

Tagbelægninger med mos og alger er ikke unormale. Bølgeeternitplader tager normalt ikke skade af dette, men ved store mængder af mos er der risiko for, at tagvandet ikke kan løbe hurtigt nok af, hvorved der via samlinger kan trække vand ind i tagkonstruktionen. Ved en eventuel afrensning af mos, skal det sikres, at taget kan holde til det. En malerbehandling af eternit forlænger normalt ikke tagbelægningens levetid, men kan ændre på tagets ventilation, så det bliver for tæt.
